DOCUMENTATIE DE AVIZARE A LUCRARILOR DE INTERVENTIE

PROIECT: “REABILITARE SI MODERNIZARE SCOALA GIMNAZIALA NR. 18, GALATI”

AMPLASAMENT: JUD. GALATI, STR. AVIATOR VASILE CRAIU
PROIECT NR.: 11/2018

FAZA: D.A.L.I.

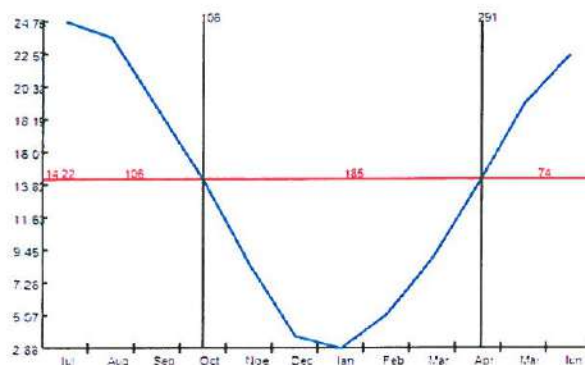
- Regim de înălțime: P+2
 - Aria desfășurată construită: A_d = 3307.25 m²
 - Suprafața utilă a spațiilor încălzite: A_{inc} = 2696.34 m²
 - Suprafața locuibilă: A_{loc} = 2399.9 m²
 - Volumul încălzit: V = 9437.19 m³
 - Rata de ventilare a spațiilor: n_a = 0.6 h⁻¹
- Rezistența termică corectată medie pe toată anvelopa clădirii: R_s = 0.506 m²K/W
 - Temperatura interioară rezultantă medie a spațiului încălzit: θ_{io} = 18 °C
 - Temperatura interioară redusă: θ_{iRS} = 14.215 °C
 - Durata sezonului de încălzire: D_z = 185 zile
 - Numărul corectat de grade-zile: N_{GZ} = 1275

Luna	T _{iRS}	T _{eRS}	D _z
ianuarie	14.215	2.885	31
februarie		5.131	28

martie		8.914	31
aprilie		13.946	17
mai		19.263	0
iunie		22.529	0
iulie		24.753	0
august		23.677	0
septembrie		18.871	0
octombrie		14.098	17
noiembrie		8.481	30
decembrie		3.686	31

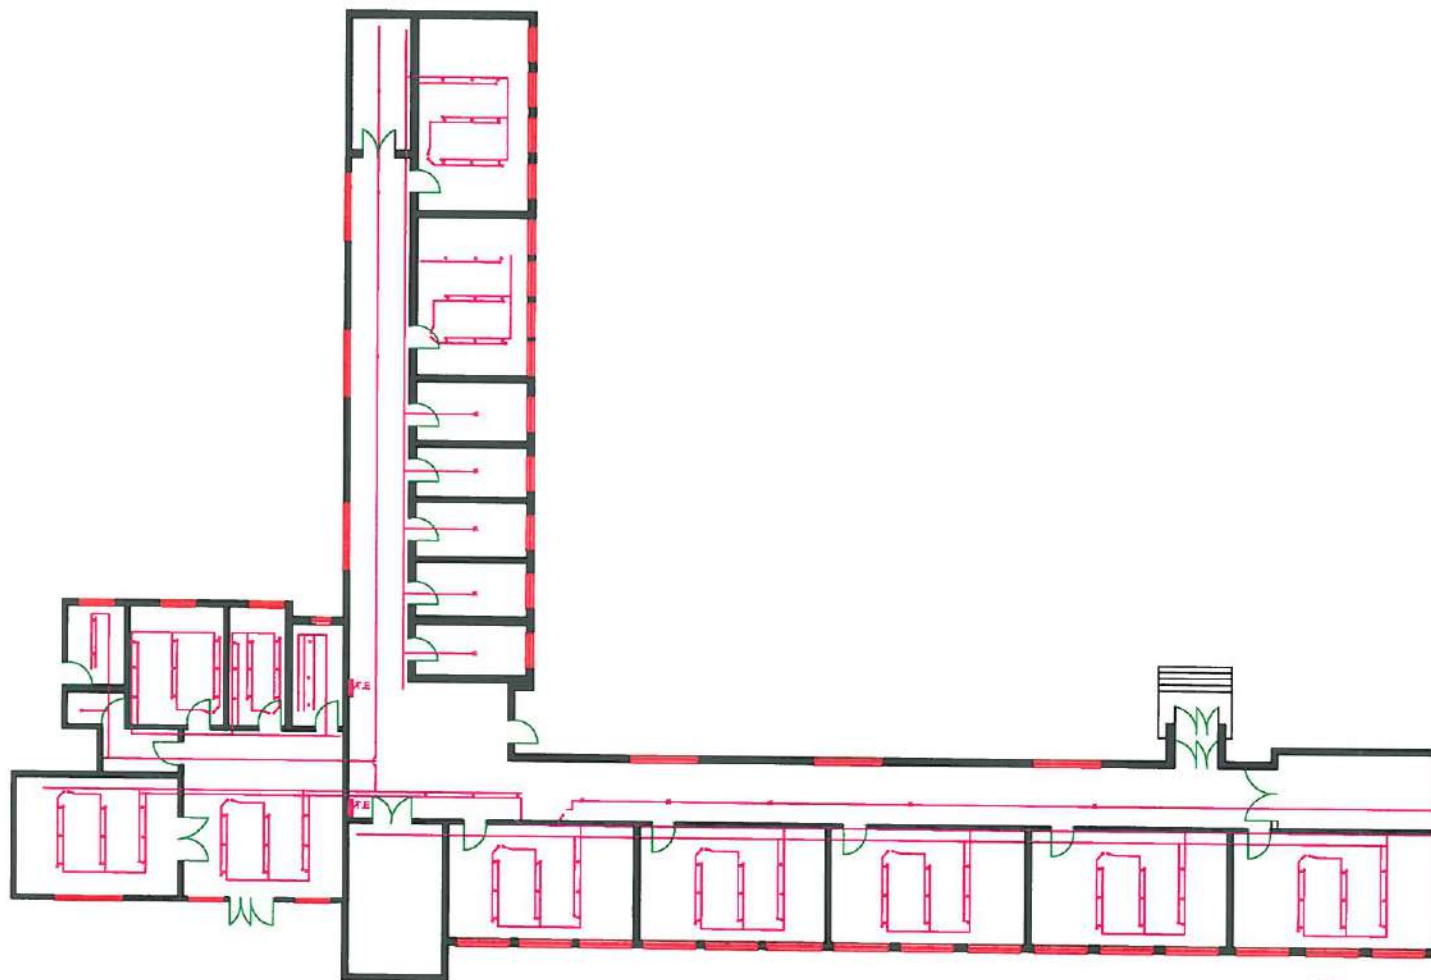
T.E— TABLOU ELECTRIC
 X— CORP ILUMINAT
 — CONDUCTOR ELECTRIC

NUME	SEMNATURA	CERINTA	EXPERTIZA NR.	DATA
VERIFICATOR EXPERT					
S.C. GENYMAR 2008 SRL J17/1517/2008 RO 24301140 Tel.0238/310166 ; Fax 0238/819630				Beneficiar :	Proiect
				MUNICIPIUL GALATI	
SEF PROIECT	Arh. Mircescu Traian	<i>[Signature]</i>	SCARA	Titlu proiect :	Faza
PROIECTAT	Ing. Mogos A.	<i>[Signature]</i>	1:200	REABILITARE SI MODERNIZARE	D.A.L.
DESEMAT	Ing. Crisan Daniel	<i>[Signature]</i>	DATA	SCOALA GIMNAZIALA NR.18 GALATI	Plansa
			08/2018	RELEVU ELECTRICE PARTER	Nr.

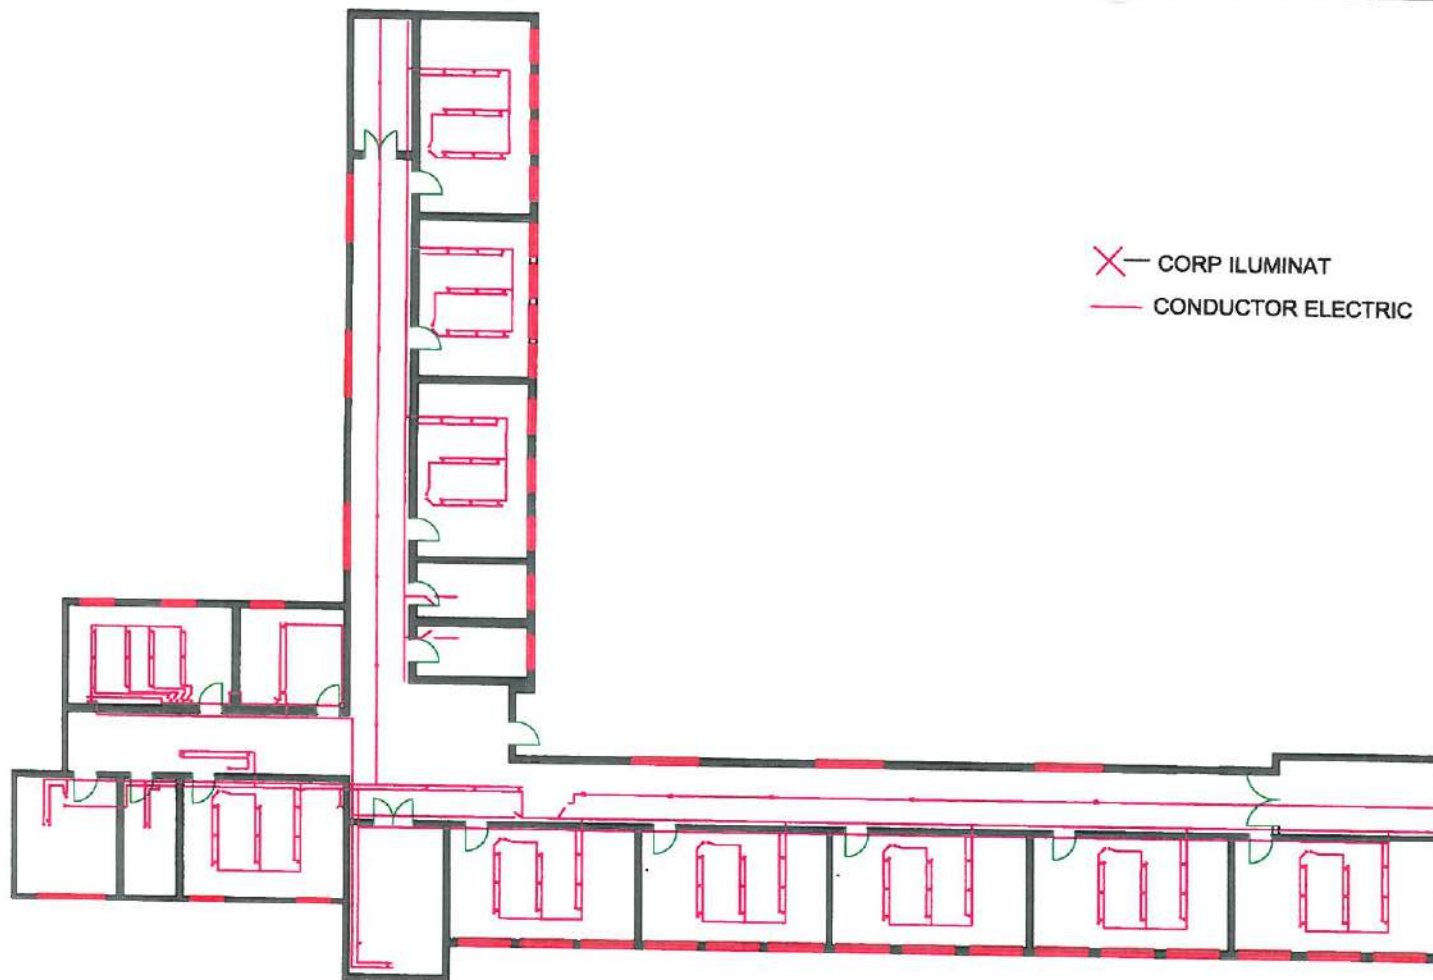
X — CORP ILUMINAT
 — CONDUCTOR ELECTRIC

NUME	SEMNATURA	CERINTA	EXPERTIZA NR.	DATA
VERIFICATOR EXPERT					
S.C. GENYMAR 2008 SRL <small>J17/1517/2008 RO 24301140 Tel.0238/310166 ; Fax 0238/819630</small>				Beneficiar : MUNICIPIUL GALATI	
SEF PROIECT	Arh. Mircescu Traian		SCARA 1/200	Titlu proiect : REABILITARE SI MODERNIZARE SCOALA GIMNAZIALA NR.18 GALATI	
PROIECTAT	Ing. Mogos A.		DATA	Titlu plansa : RELEVU ELECTRICE ETAJ 1	
DESENAT	Ing. Crisan Daniel		08/2018

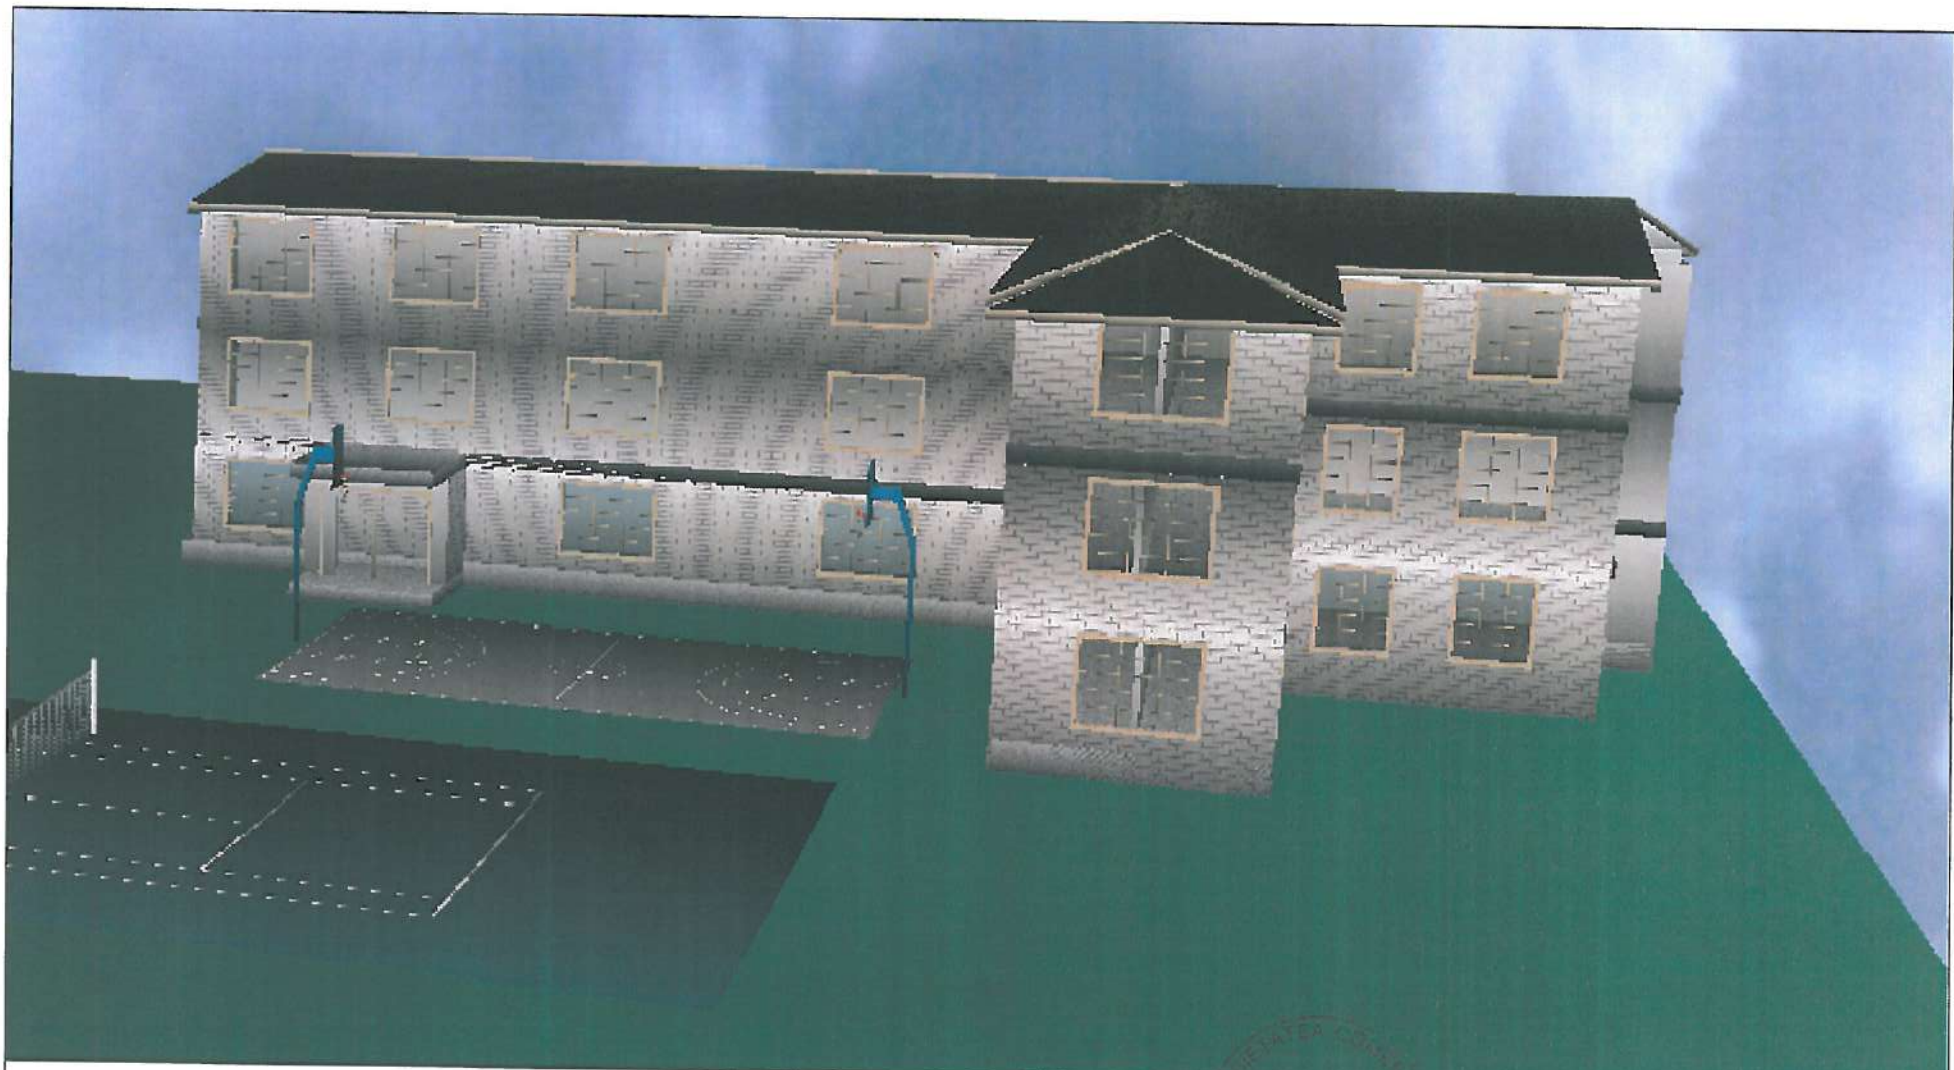
VERIFICATOR EXPERT	NUME S.C. GENYMAR 2008 SRL	SEMNATURA	CERINTA	EXPERTIZA NR.	DATA
S.C. GENYMAR 2008 SRL J17/1517/2008 RO 24801140 Tel.0236/310166 ; Fax.0238/819630				Beneficiar :	Proiect
SEF PROIECT	Arh. Mircescu Traian	SCARA	1:200	MUNICIPIUL GALATI	
PROIECTAT	Arh. Mircescu Traian	DATA	08/2016	Titlu proiect : REABILITARE SI MODERNIZARE SCOALA GIMNAZIALA NR.18 GALATI	
DESENAT	Ing. Crisan Daniel			Titlu planşa : FATADA EST SCOALA SITUATIE ACTUALA	
				Planşa Nr.21

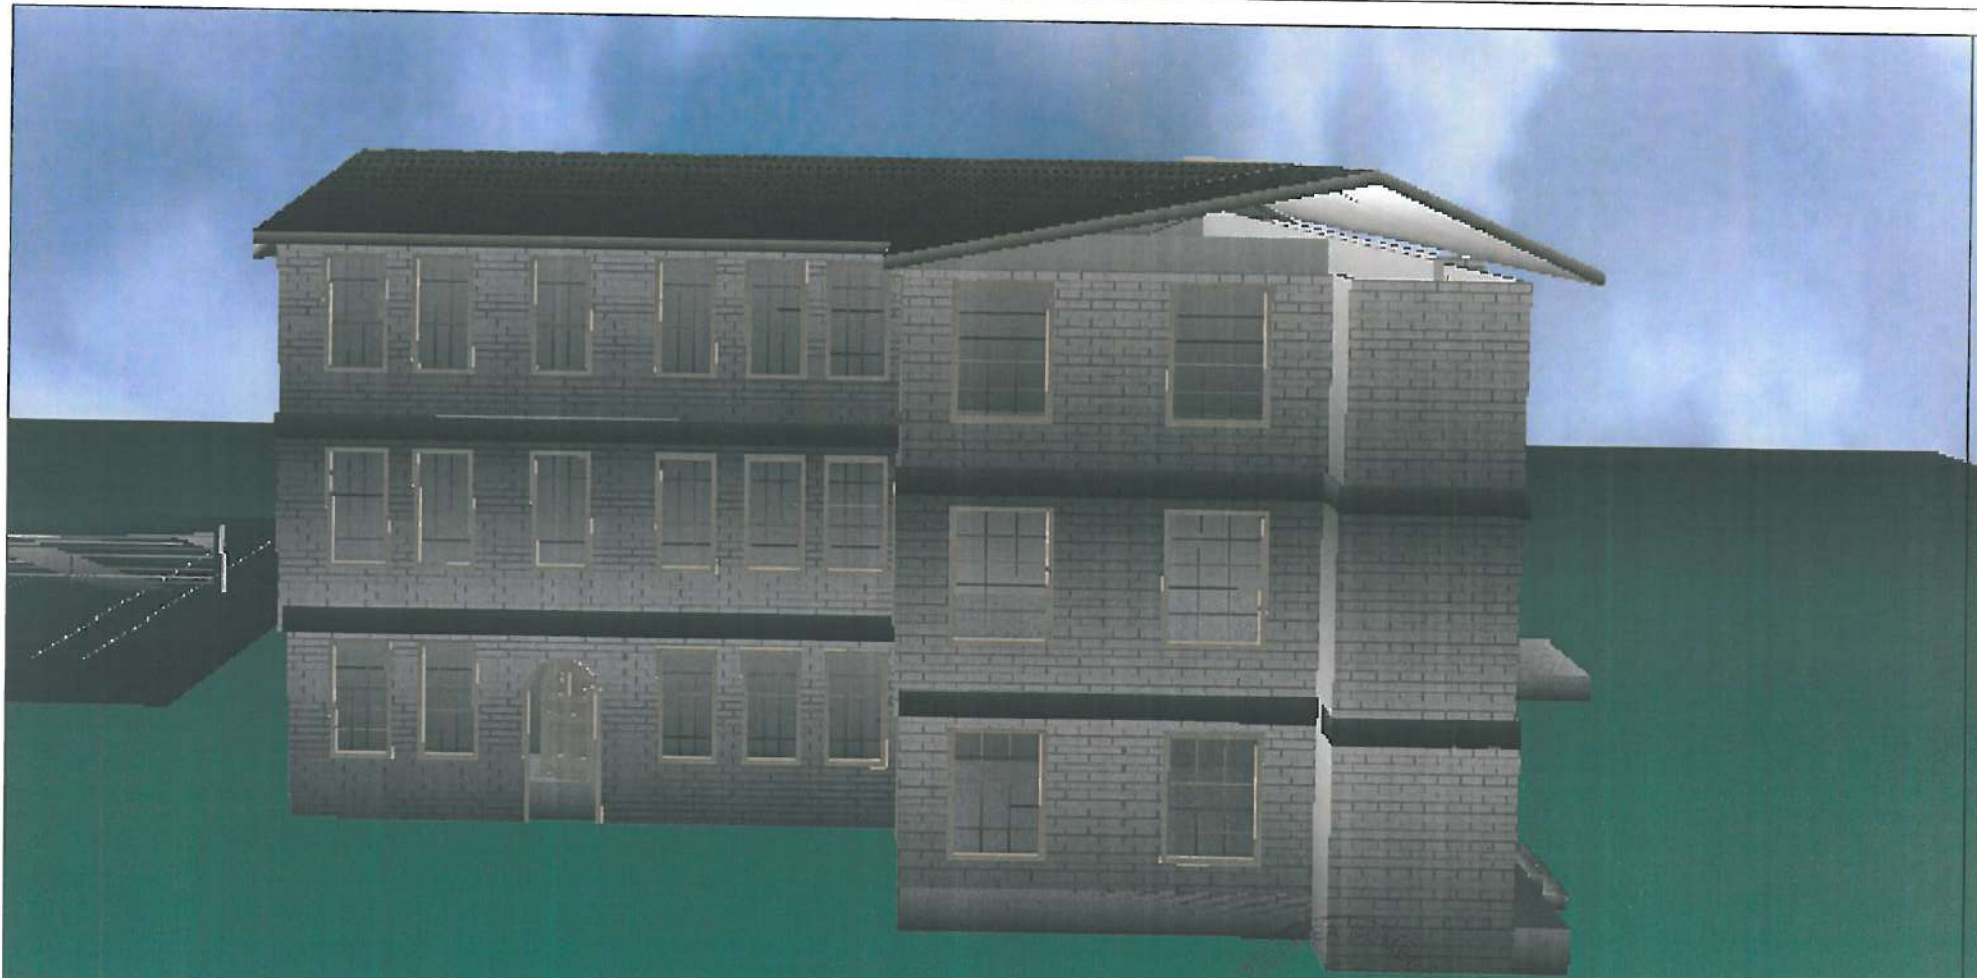
VERIFICATOR EXPERT	NUME * 2008 S.R.L. * J17/1517/2008 *	SEMNATURA	CERINTA	EXPERTIZA NR.	DATA	
S.C. GENYMAR 2008 SRL J17/1517/2008 RO 24301140 Tel. 0236/310166 ; Fax 0236/819630			Beneficiar: MUNICIPIUL GALATI		Proiect	
SEF PROIECT	Arh. Mircescu Traian	 	SCARA 1:200	Titlu proiect: REABILITARE SI MODERNIZARE SCOALA GIMNAZIALA NR.18 GALATI		Faza D.A.L.I.
PROIECTAT	Arh. Mircescu Traian		DATA 08/2018	Titlu plansa: FATADA NORD SCOALA SITUATIE ACTUALA		Plansa Nr. 22
DESENAT	Ing. Crisan Daniel

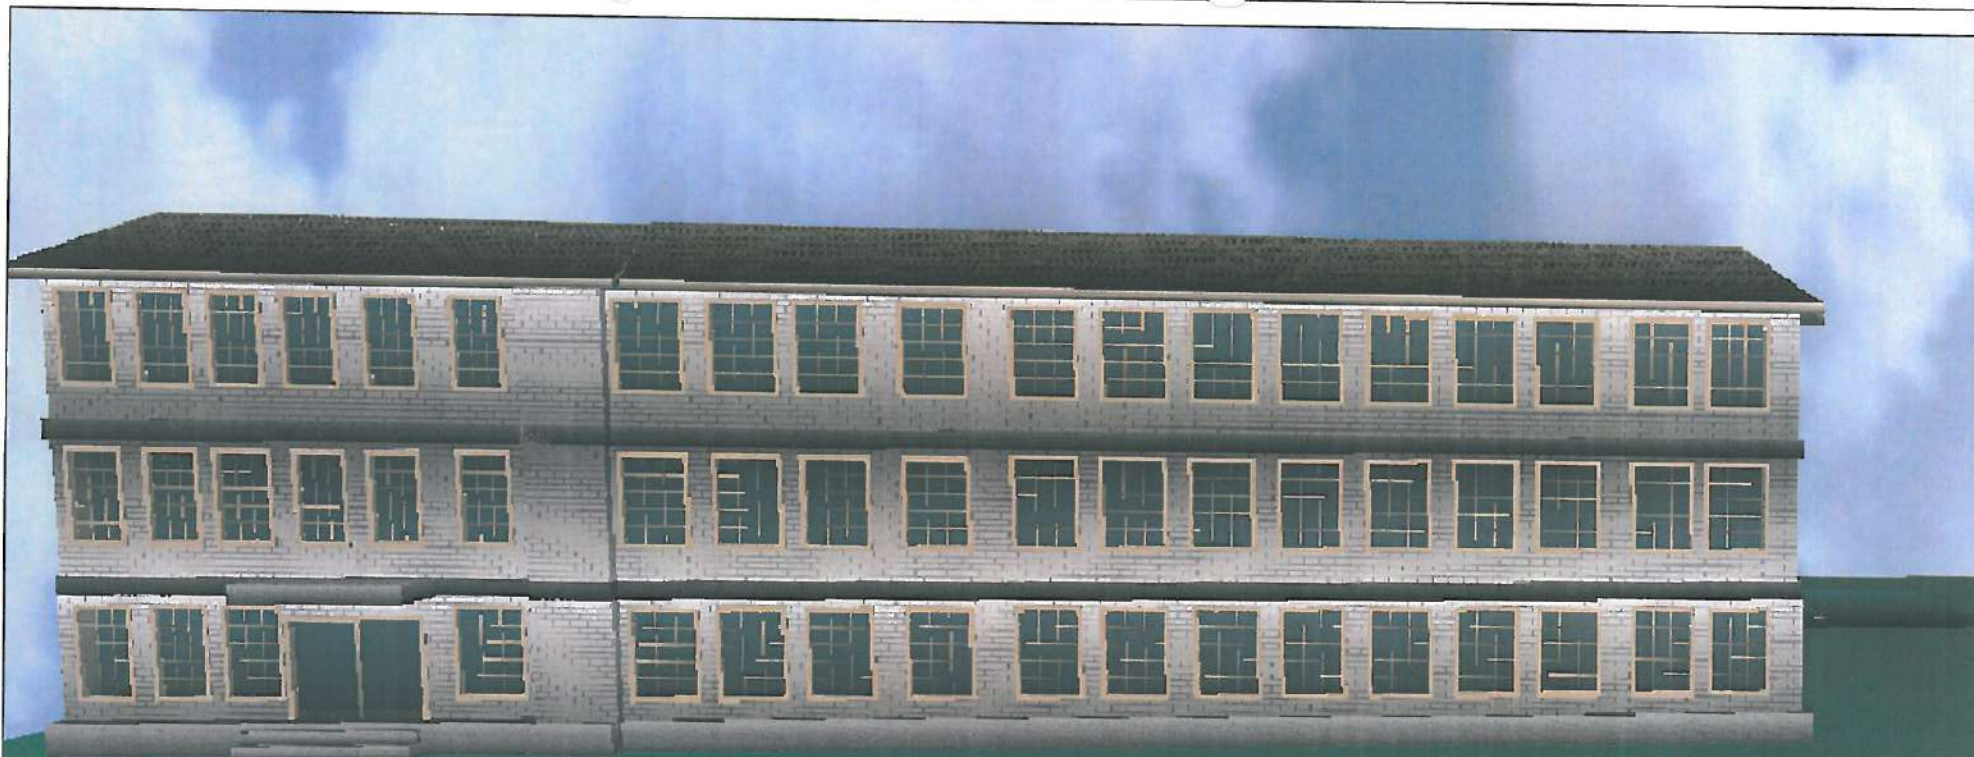
VERIFICATOR EXPERT	NUME	SEMNATURA	CERINTA	EXPERTIZA NR.	DATA
S.C. GENYMAR 2008 SRL J17/1517/2008 RO 24301140.Tel.0238/810166; Fax 0238/819630				Beneficiar:	Proiect
SEF PROIECT	Arh. Mircescu Traian		SCARA	MUNICIPIUL GALATI	
PROIECTAT	Arh. Mircescu Traian		1:200	Titlu proiect:	Faza
DESEMAT	Ing. Crisan Daniel		DATA	REABILITARE SI MODERNIZARE SCOALA GIMNAZIALA NR.18 GALATI	D.A.L.I.
			08/2018	Titlu planşa:	Planşa
				FATADA VEST SCOALA SITUATIE ACTUALA	Nr. 23

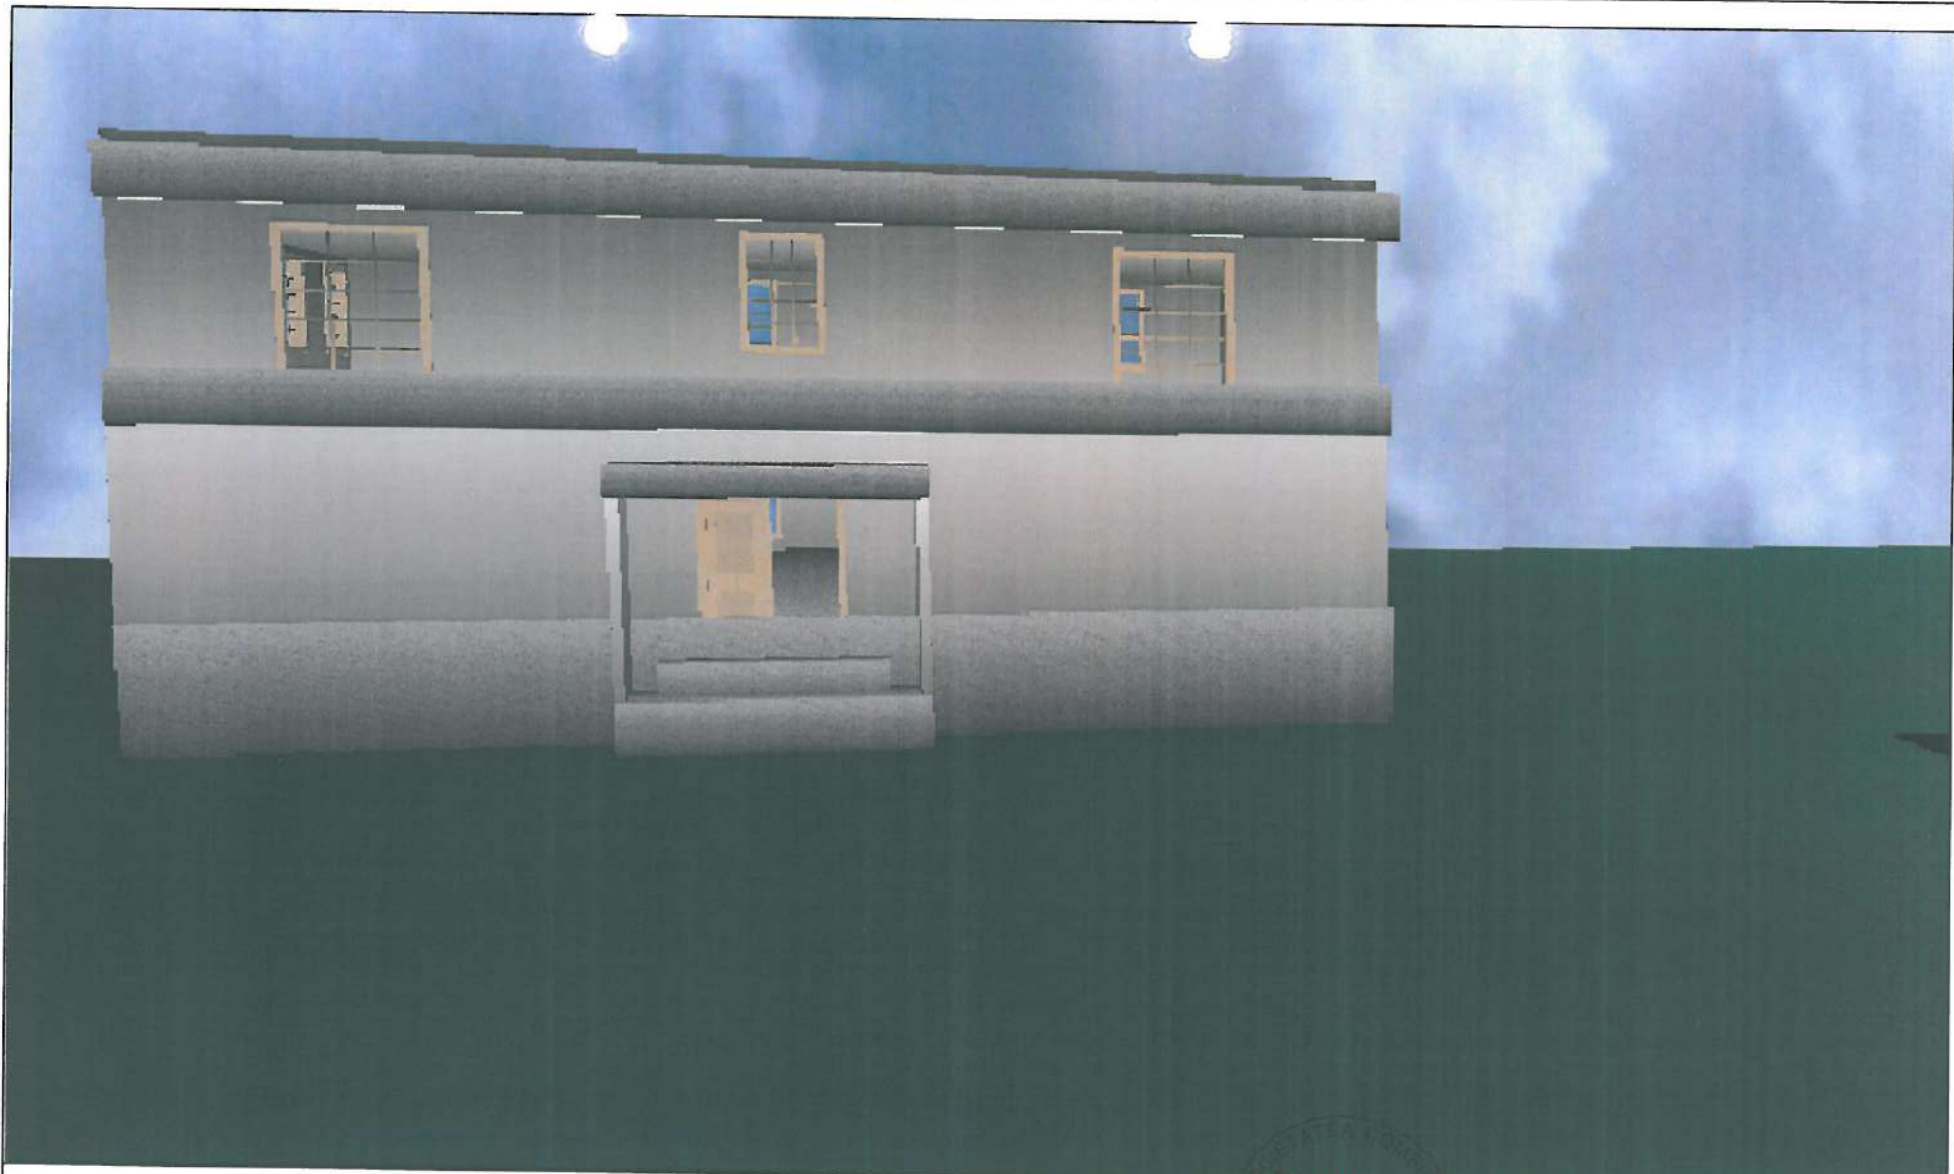
VERIFICATOR EXPERT	NUME	SEMNATURA	CERINTA	EXPERTIZA NR.	DATA
	S.C. GENYMAR 2008 SRL				
	J17/1517/2008 RO 24301146 Tel.0236/310166 Fax 0236/819630			Beneficiar :	Proiect
				MUNICIPIUL GALATI	
SEF PROIECT	Arh. Mircescu Traian		SCARA	Titlu proiect :	Faza
			1:200	REABILITARE SI MODERNIZARE	D.A.L.I.
PROIECTAT	Arh. Mircescu Traian		DATA	SCOALA GIMNAZIALA NR.18 GALATI	
				Titlu plansa :	Plansa
DESENAT	Ing. Crisan Daniel		08/2018	FATADA EST GRUP ATELIERE	Nr. 24
				SITUATIE ACTUALA

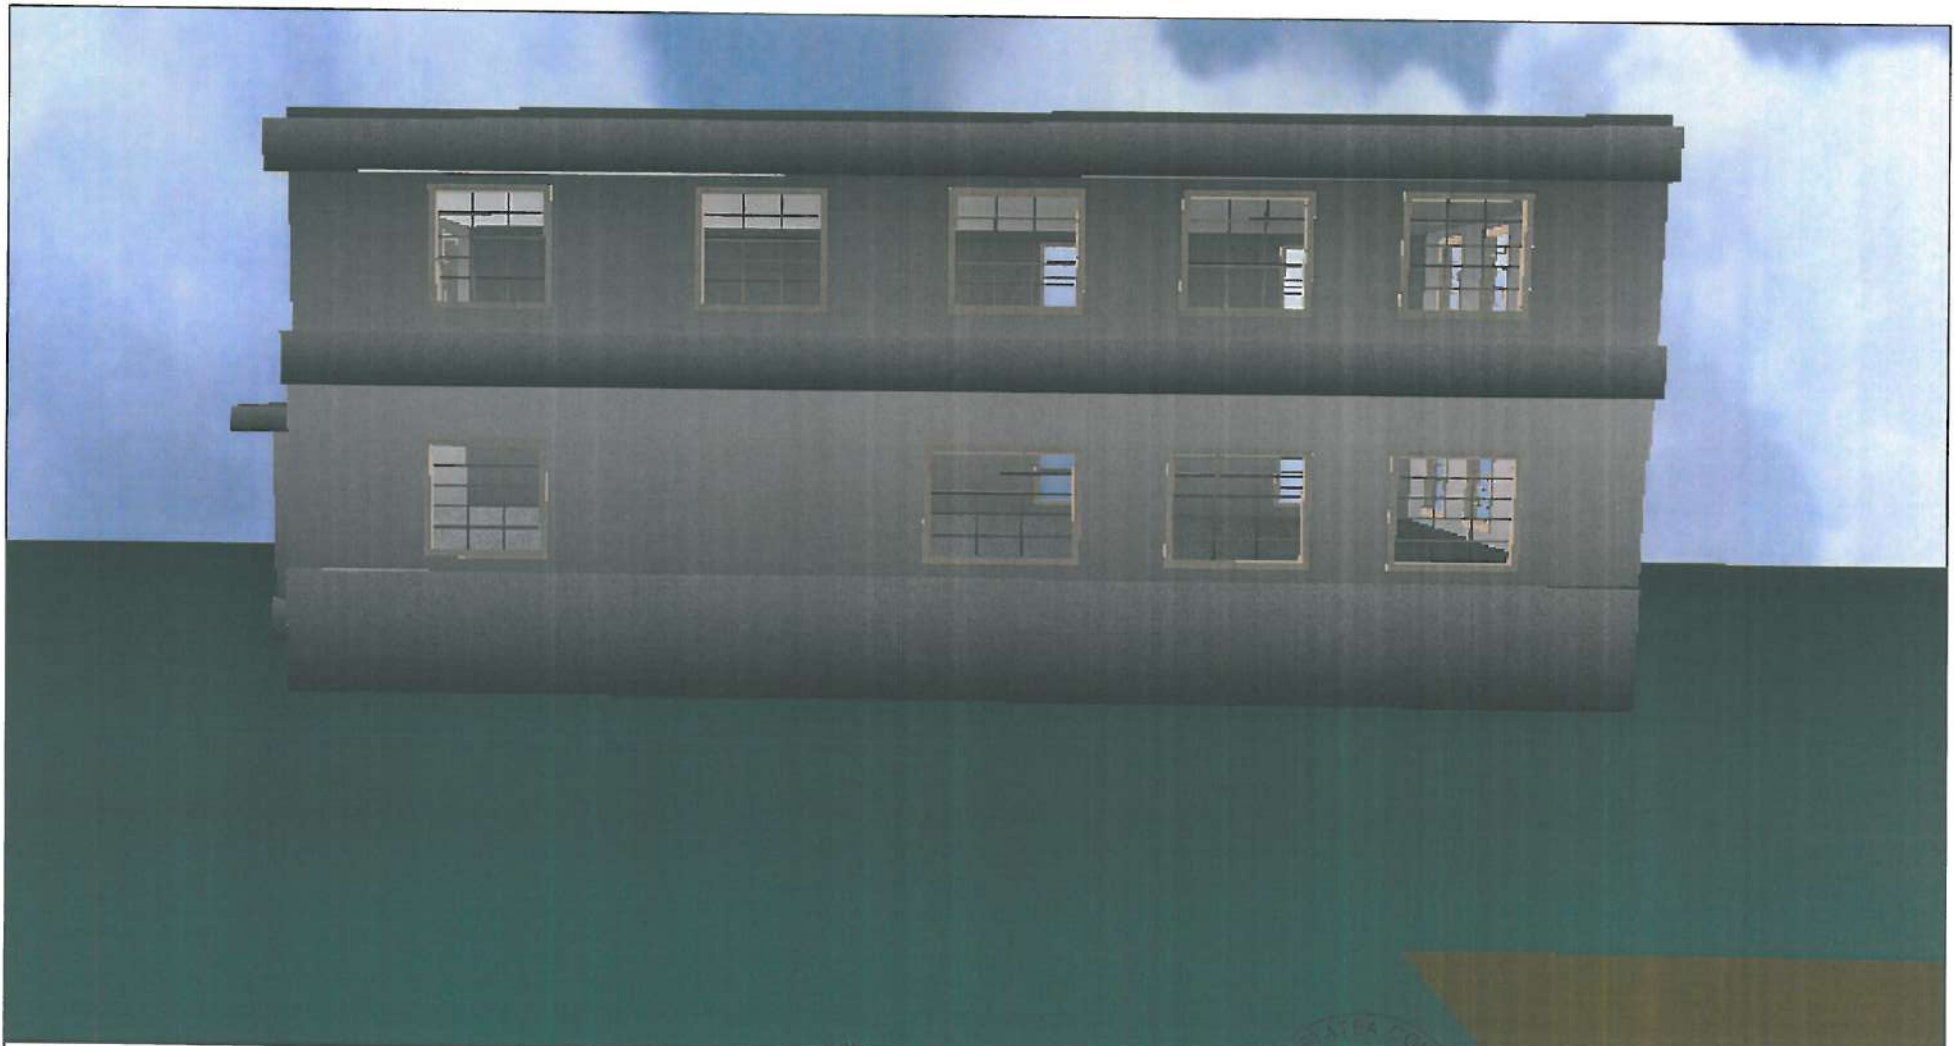
NUME	SEMNATURA	CERINTA	EXPERTIZA NR.	DATA
VERIFICATOR EXPERT					
S.C. GENYMAR 2008 SRL J17/1517/2008 RO 24301140 Tel.0236/310166; Fax:0236/619630				Beneficiar:	Proiect
SEF PROIECT	Arh. Mircescu Traian		SCARA	MUNICIPIUL GALATI	Faza
PROIECTAT	Arh. Mircescu Traian		1:200	Titlu proiect:	D.A.L.I.
DESENAT	Ing. Crisan Daniel		DATA	SCOALA GIMNAZIALA NR.18 GALATI	Plansa
			08/2018	FATADA NORD GRUP ATELIERE SITUATIE ACTUALA	Nr. 25

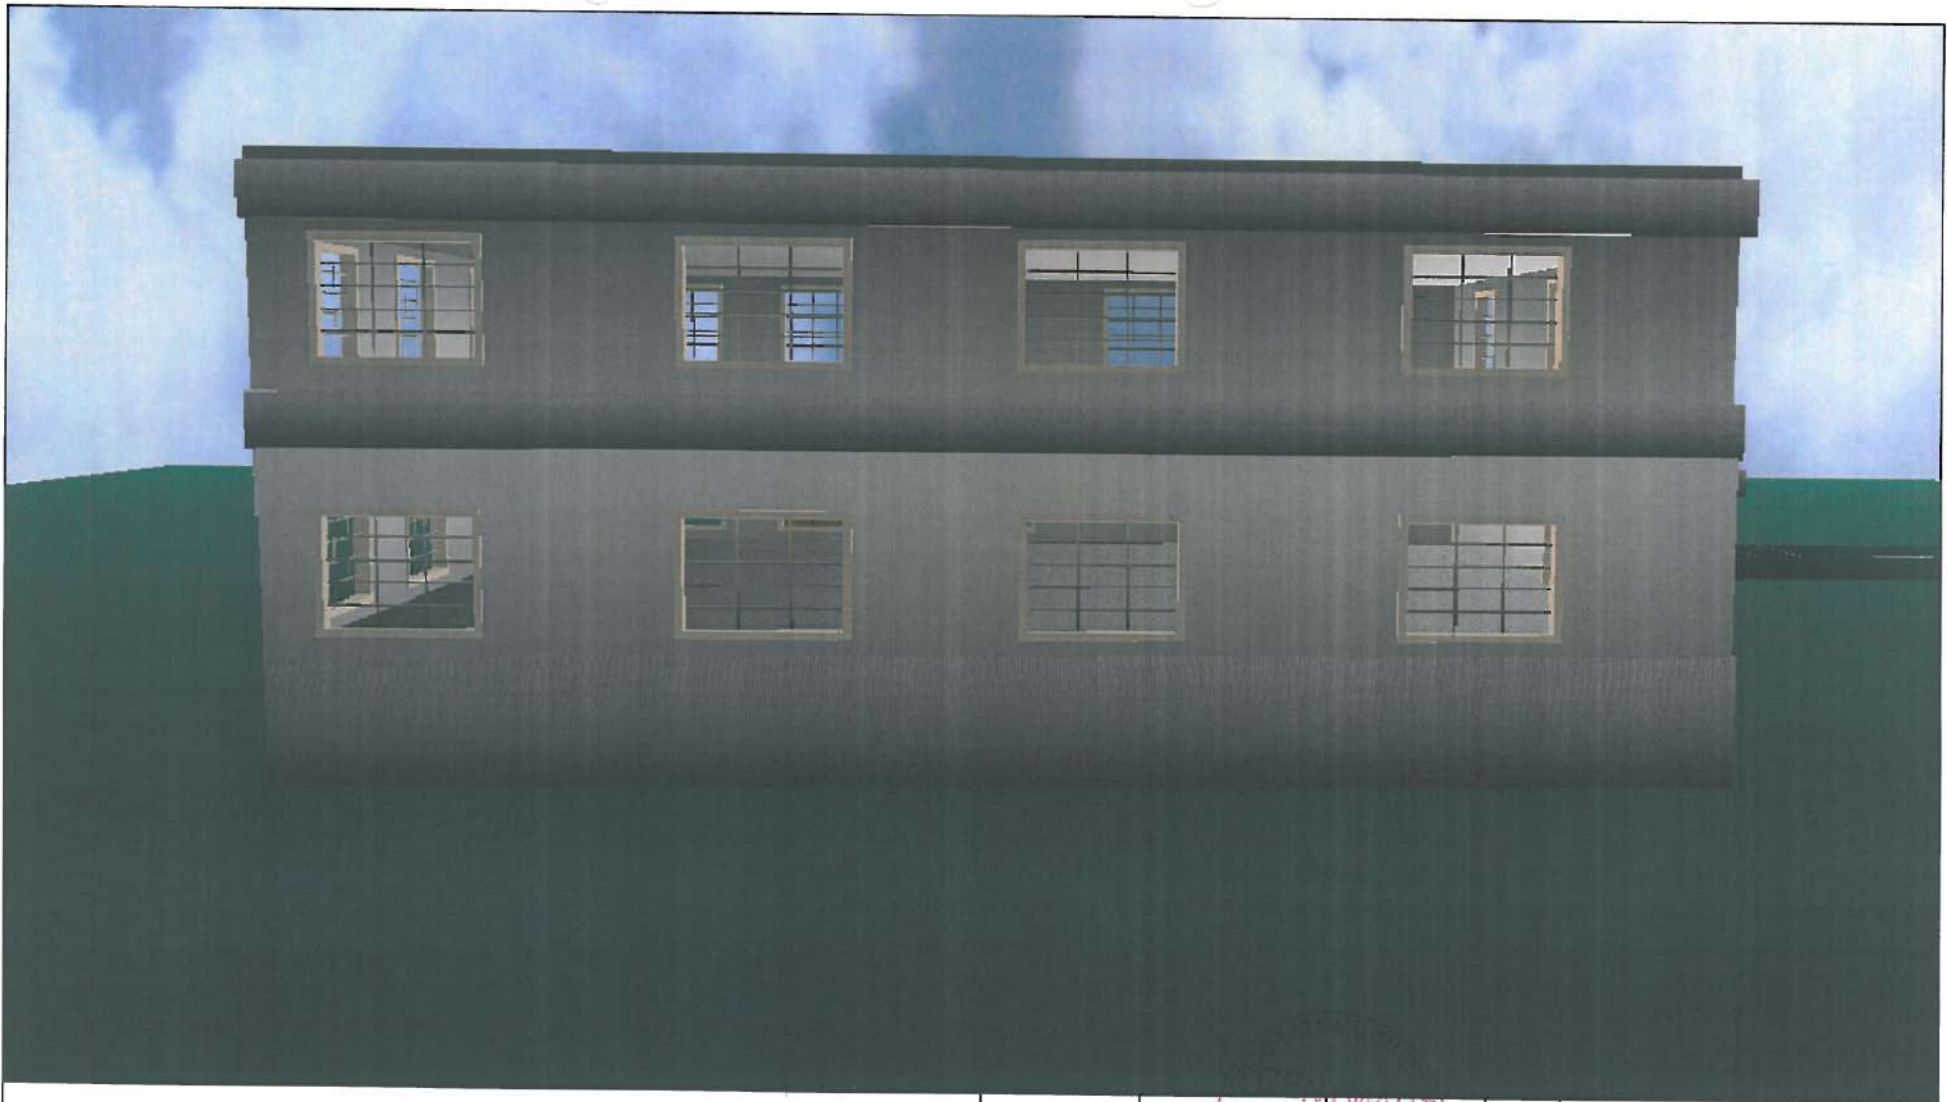
NUME	SEMNATURA	CERINTA	EXPERTIZA NR.	DATA
VERIFICATOR EXPERT	2008 J17/157/2008	S.R.L.			
S.C. GENYMAR 2008 SRL J17/1517/2008 RO 24301140 Tel.0236/730168 - Fax 0236/819630				Beneficiar :	Proiect
SEF PROIECT	Arh. Mircescu Traian		SCARA	MUNICIPIUL GALATI	Faza
PROIECTAT	Arh. Mircescu Traian		1:200	Titlu proiect :	D.A.L.I.
DESENAT	Ing. Crisan Daniel		DATA	SCOALA GIMNAZIALA NR.18 GALATI	Plansa
			08/2018	FATADA SUD GRUP ATELIERE SITUATIE ACTUALA	Nr.26

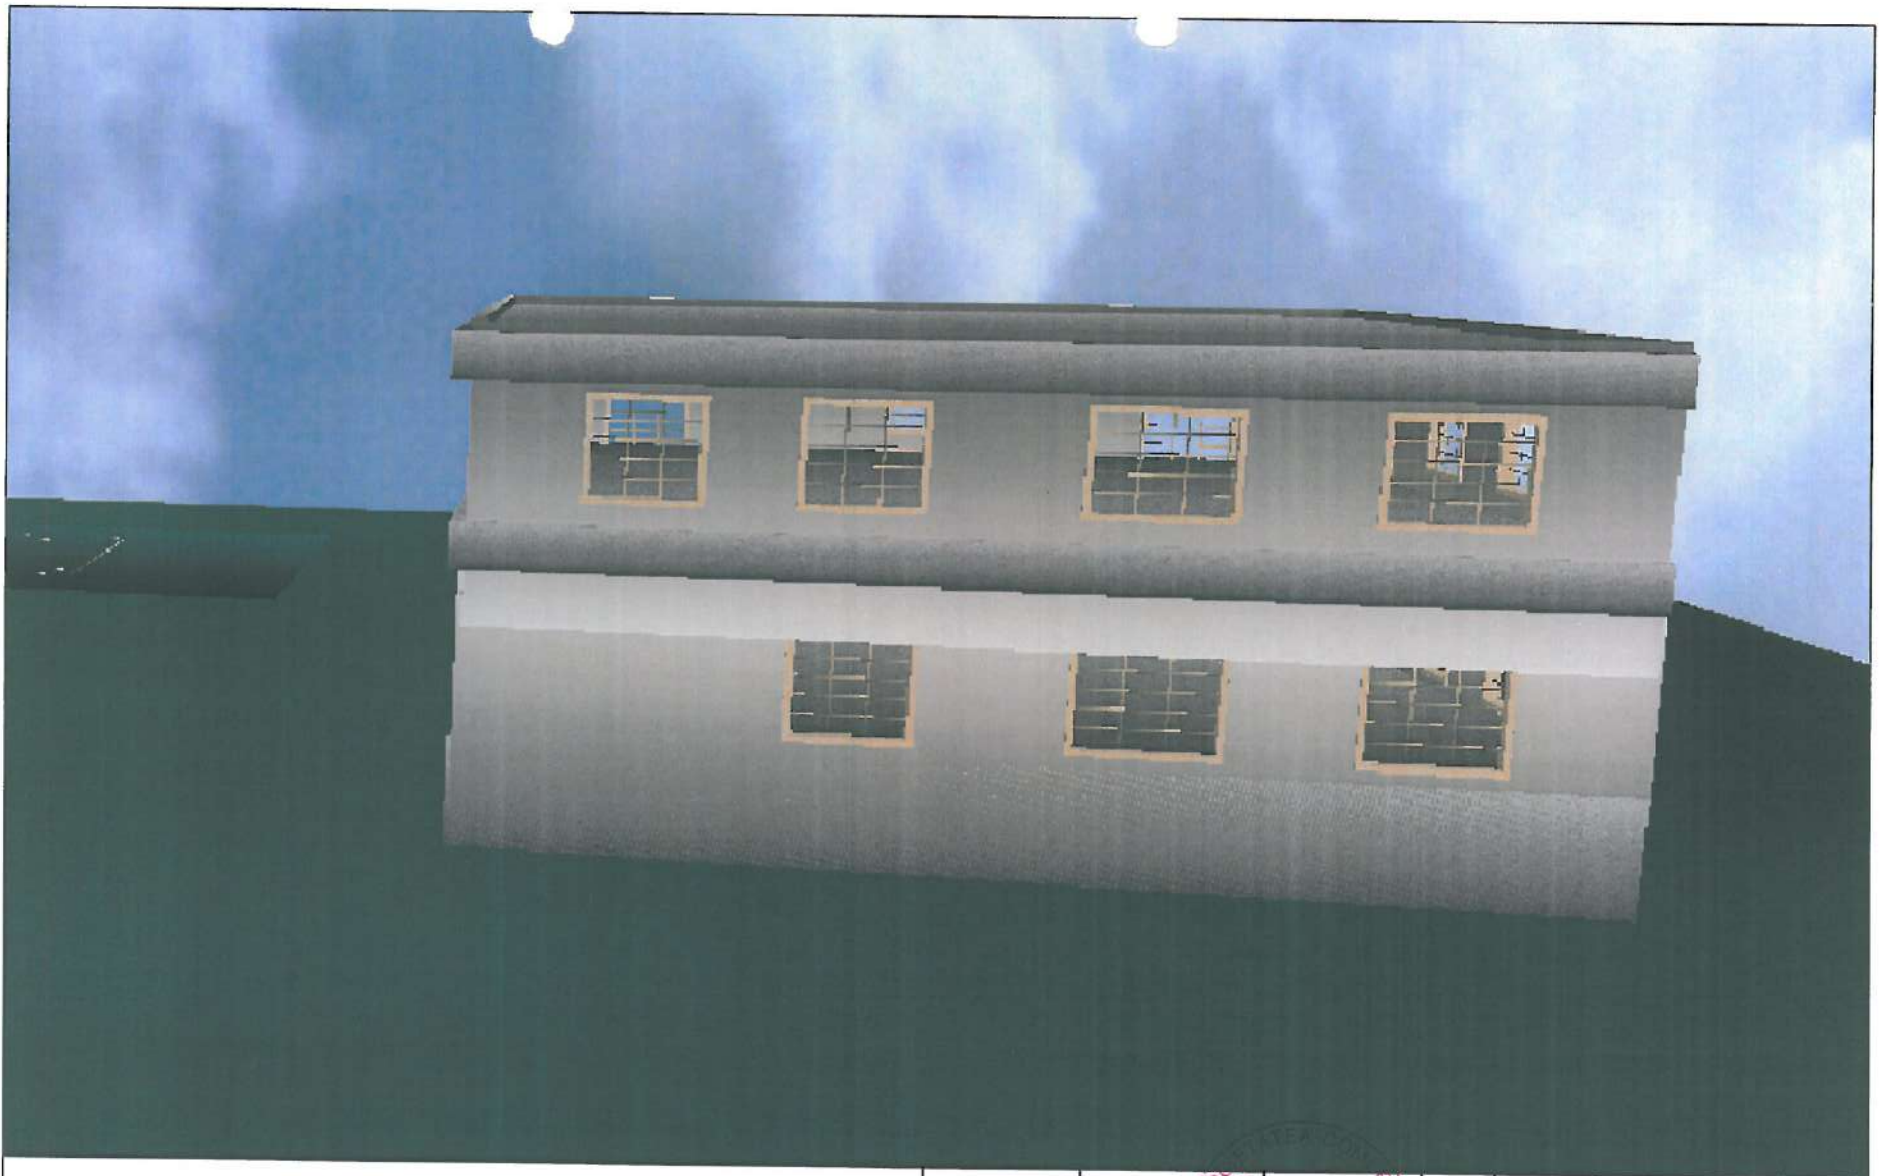
NUME	SEMNAȚURA	CERINTA	EXPERTIZA NR.	DATA
VERIFICATOR EXPERT		S.C. GENYMAR 2008 S.R.L.			
S.C. GENYMAR 2008 SRL J17/1517/2008 RO 24301140 Tel:0238/310166 ; Fax 0238/819630			Beneficiar :		Proiect
			MUNICIPIUL GALATI		
SEF PROIECT	Arh. Mircescu Traian		SCARA	Titlu proiect :	Faza
PROIECTAT	Arh. Mircescu Traian		1:200	REABILITARE SI MODERNIZARE	D.A.L.I.
DESENAT	Ing. Crisan Dantel		DATA	FATADA VEST GRUP ATELIERE	Planşa
			08/2018	SITUATIE ACTUALA	Nr.27

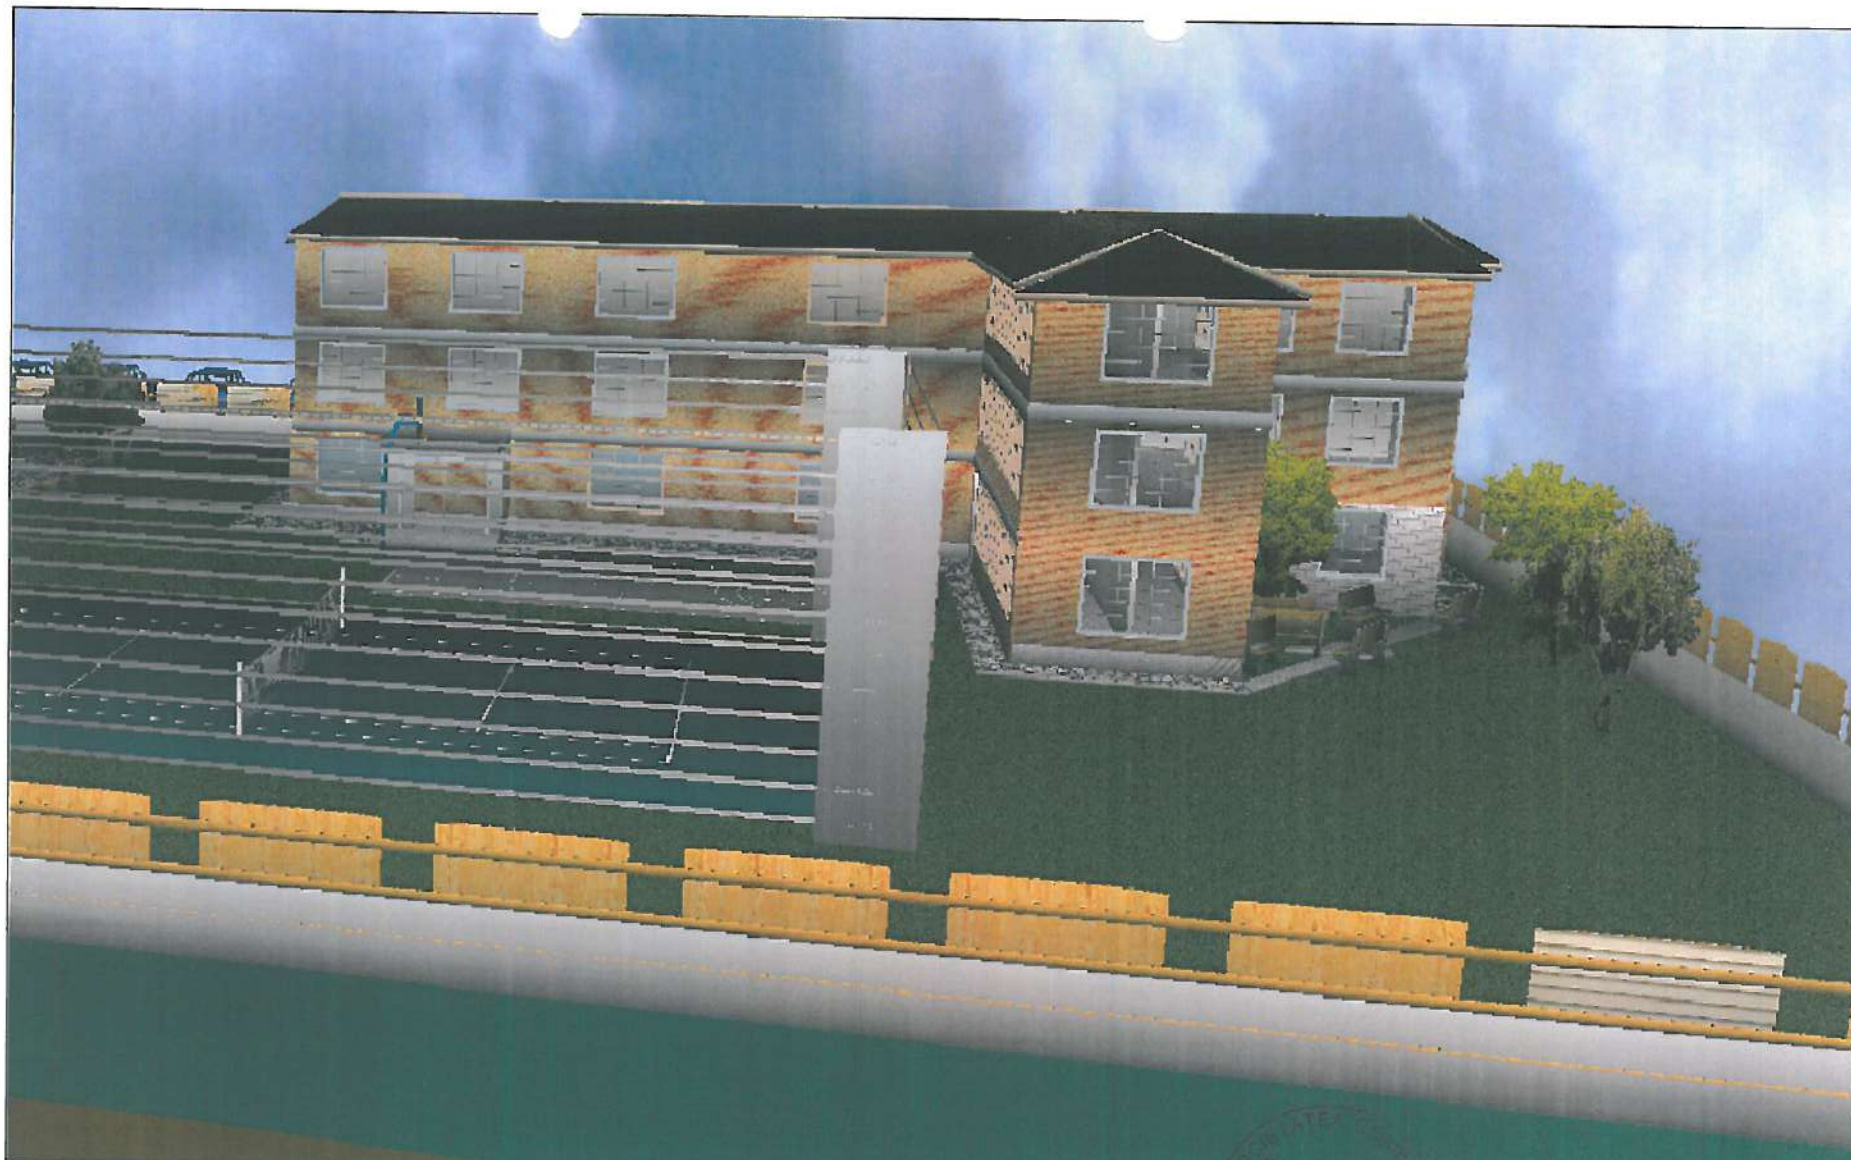
VERIFICATOR EXPERT	NUME	SEMNATURA	TERMINATA	EXPERTIZA NR.	DATA
	S.C. GENYMAR, 2008 SRL <small>J17/1517/2008 RO 24301140 Tel.0238/810186 ; Fax.0238/816630</small>				Beneficiar:	Proiect
	SEF PROIECT	Arh. Mircescu Traian	SCARA	1:200	Titlu proiect:	Faza
	PROIECTAT	Arh. Mircescu Traian	DATA	08/2018	SCOALA GIMNAZIALA NR.18 GALATI	D.A.L.I.
	DESENAT	Ing. Crisan Daniel	Titlu plansa:		FATADA EST SCOALA	Plansa Nr.28
				SITUATIE PROIECTATA

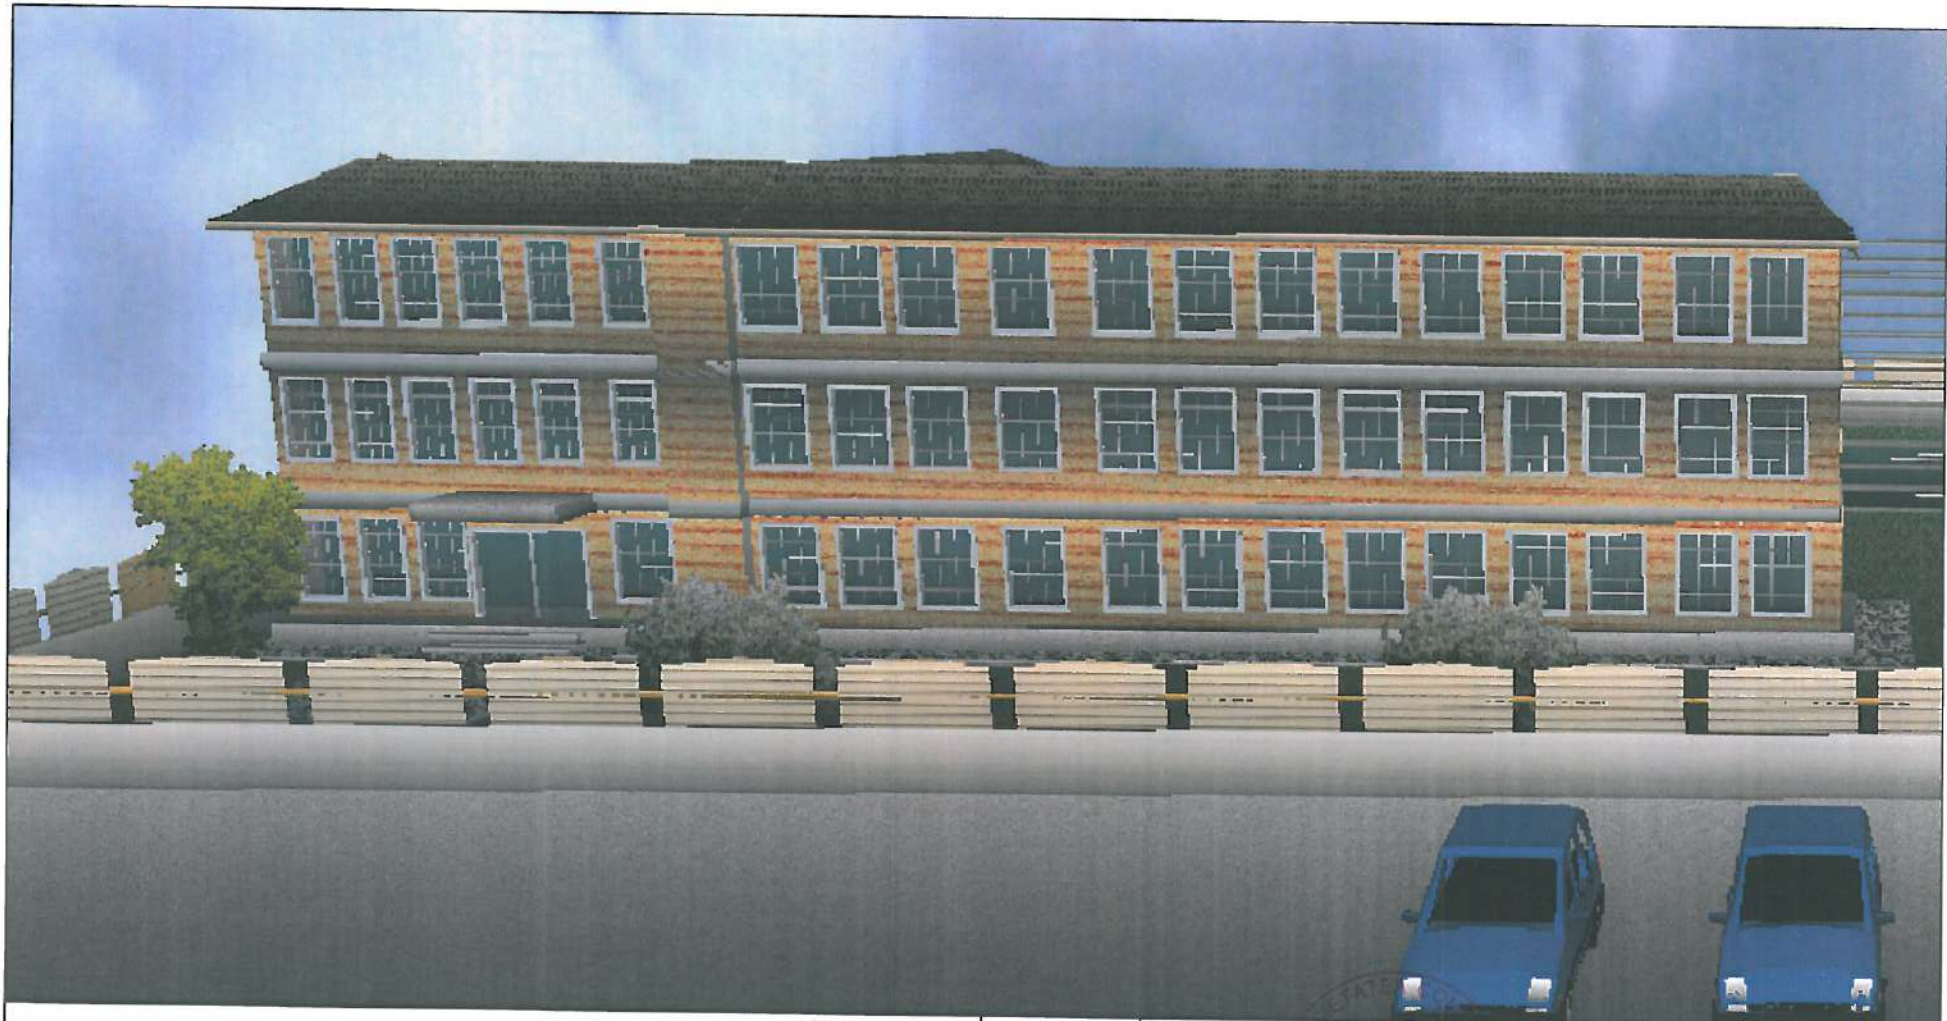
VERIFICATOR EXPERT	NUME	SEMNATURA	CERINTA	EXPERTIZA NR.	DATA
S.C. GENYMAR 2008 SRL J17/1517/2008 RO 24301140 Tel.02367310166 ; Fax 0236/819630				Beneficiar :	Proiect
SEF PROIECT	Arh. Mircescu Traian	 	SCARA	Titlu proiect :	
PROIECTAT	Arh. Mircescu Traian		1:200	REABILITARE SI MODERNIZARE	
DESENAT	Ing. Crisan Daniel		DATA	SCOALA GIMNAZIALA NR.18 GALATI	
			08/2018	Titlu plansa :	Faza
				FATADA VEST SCOALA	D.A.L.I.
				SITUATIE PROIECTATA	Plansa
					Nr. 29
