DOCUMENTATIE DE AVIZARE A LUCRARILOR DE INTERVENTIE

PROIECT: “REABILITARE SI MODERNIZARE SCOALA GIMNAZIALA NR. 18, GALATI”

AMPLASAMENT: JUD. GALATI, STR. AVIATOR VASILE CRAIU
PROIECT NR.: 11/2018

FAZA: D.A.L.I.

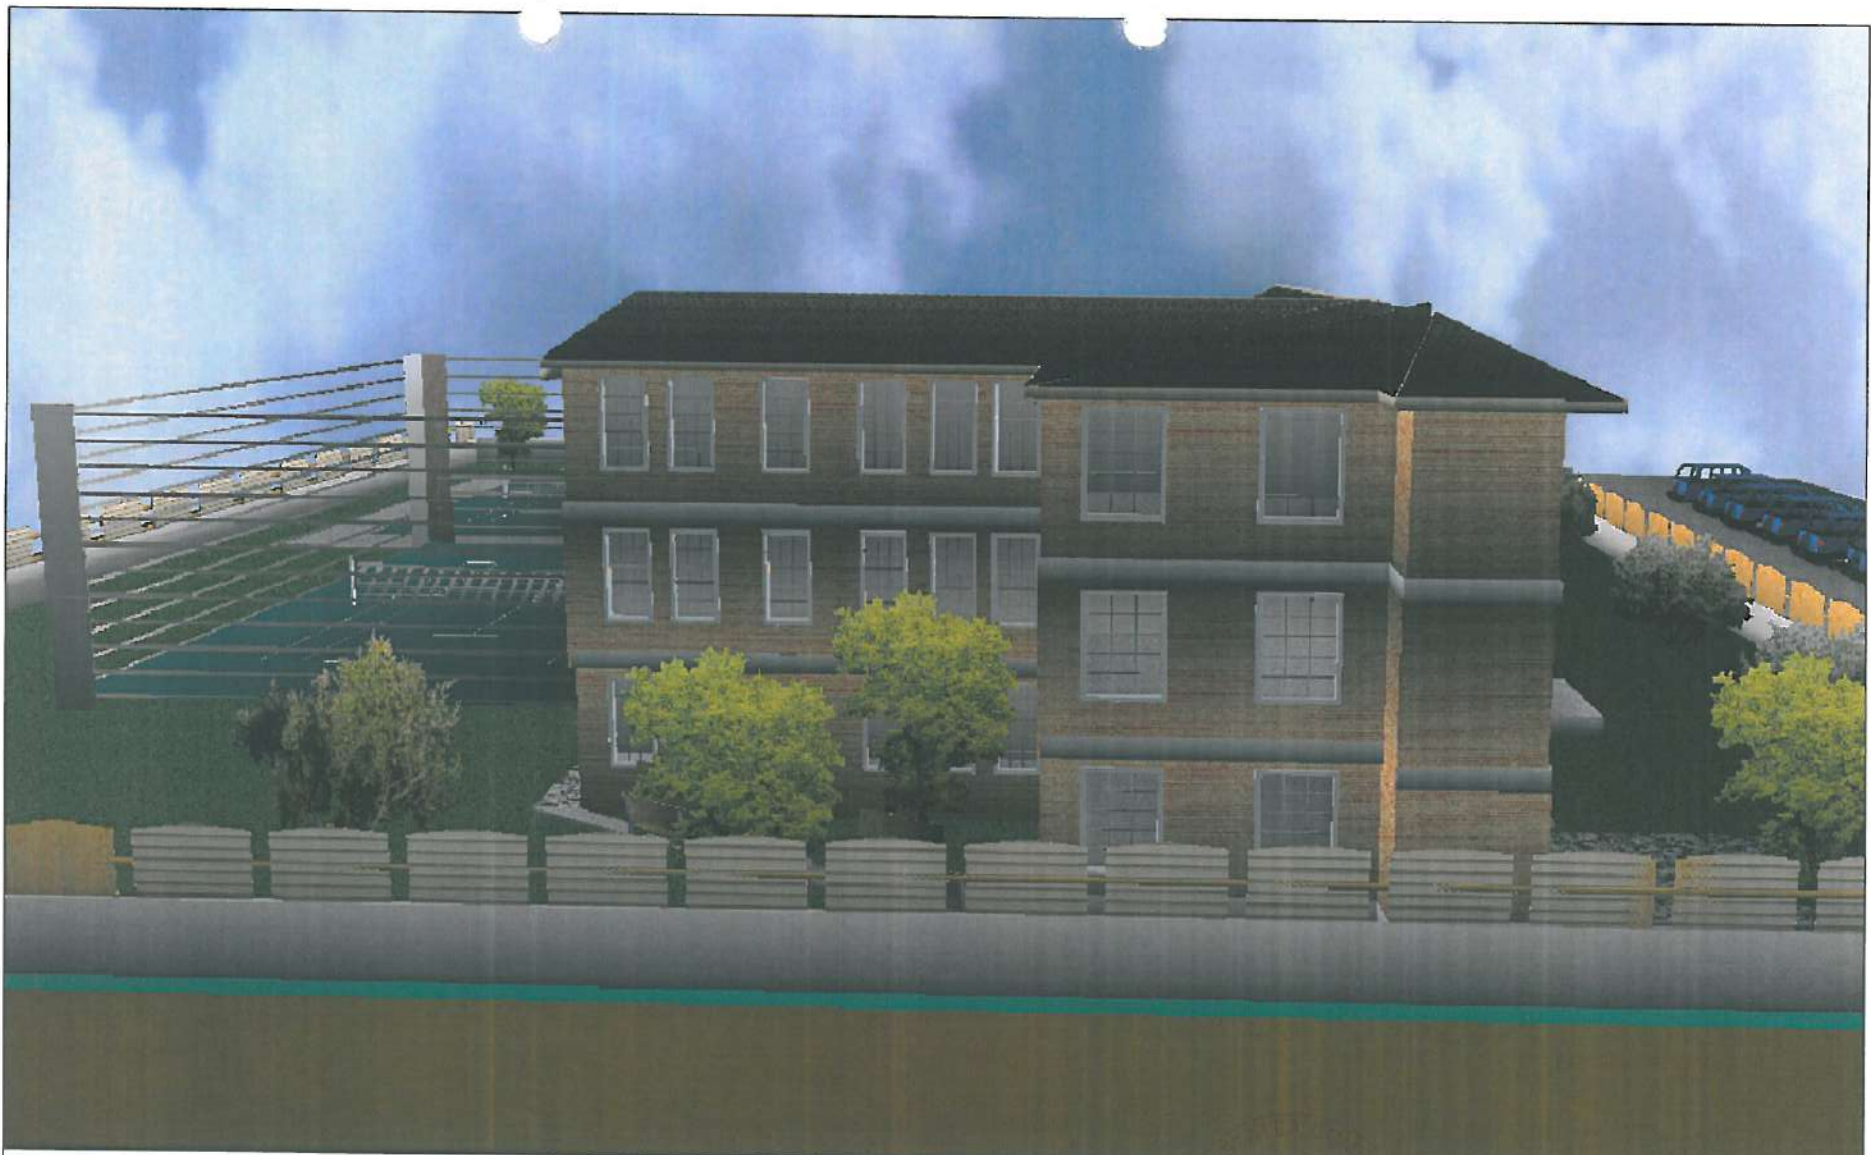
NUME	SEMNATURA	CERINTA	EXPERTIZA NR.	DATA
	VERIFICATOR EXPERT					
S.C. GENYMAR 2008 SRL* J17/1517/2008 RO 24301140 Tel.0238/310166 ; Fax 0238/819630					Beneficiar :	Proiect
					MUNICIPIUL GALATI	
	SEF PROIECT	Arh. Mircescu Traian		SCARA	Titlu proiect :	Faza
	PROIECTAT	Arh. Mircescu Traian		1:200	REABILITARE SI MODERNIZARE	D.A.L./
	DESENAT	Ing. Crisan Daniel		DATA	Titlu planşa :	Planşa
				08/2018	FATADA NORD SCOALA	Nr. 30
					SITUATIE PROIECTATA

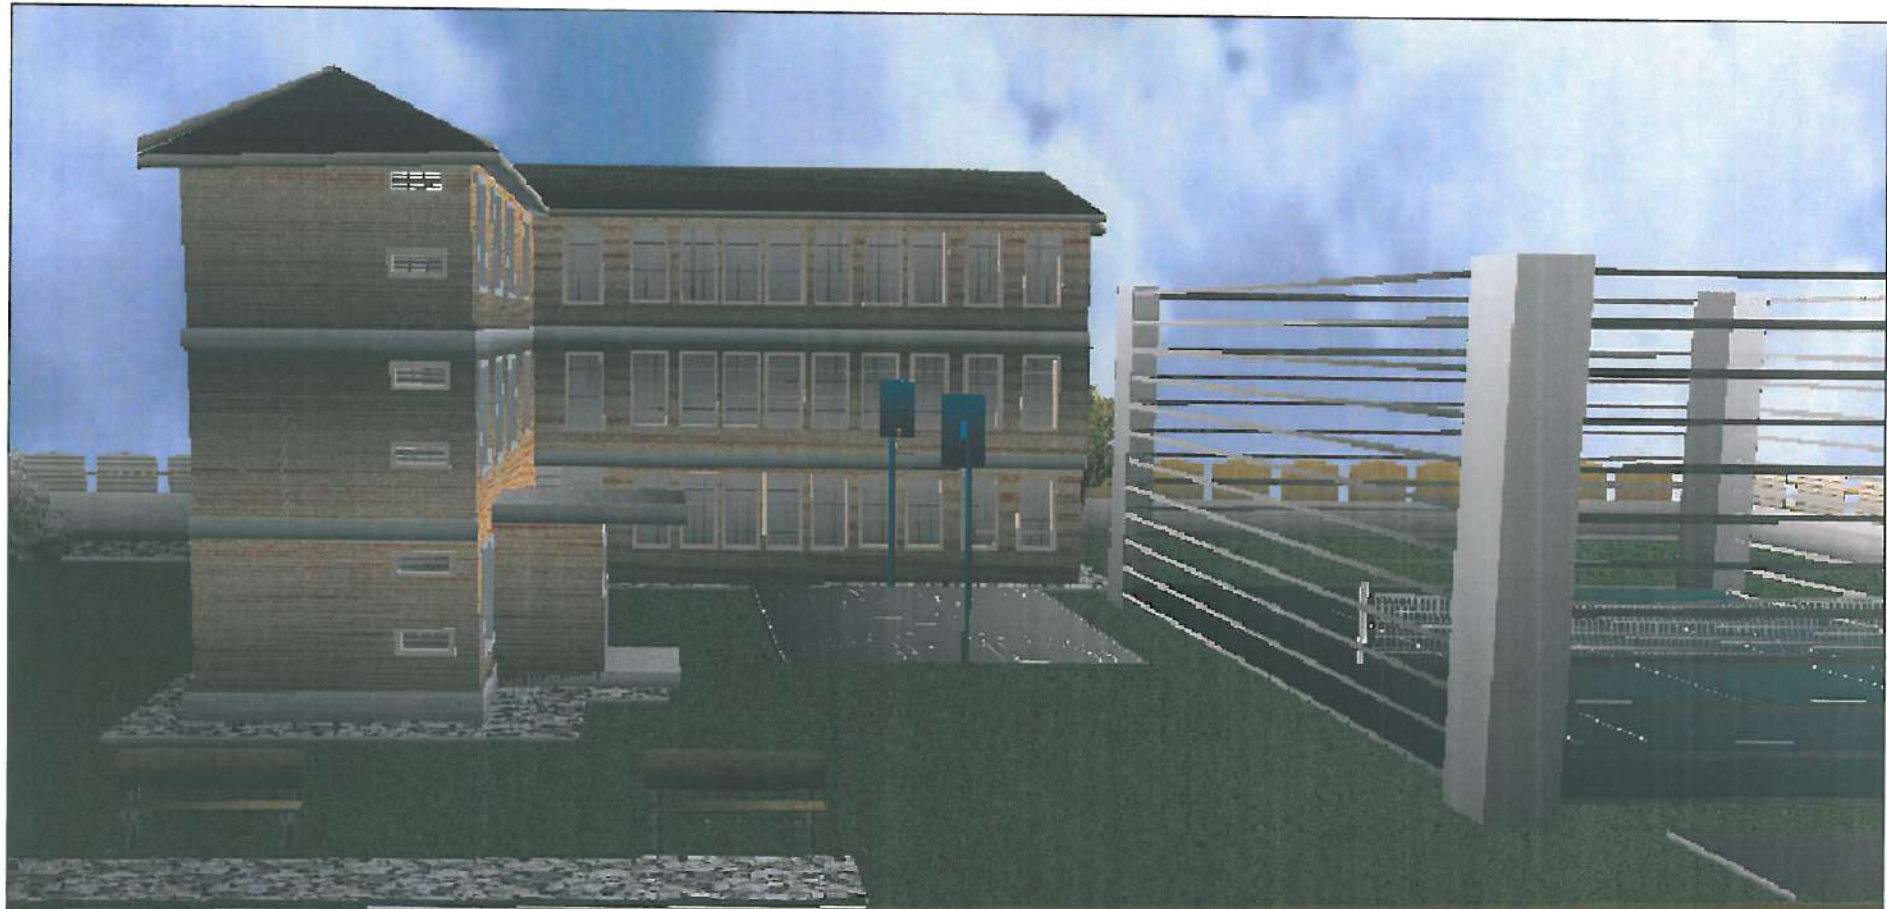
NUME	SEMNATURA	CERINTA	EXPERTIZA NR.	DATA
VERIFICATOR EXPERT					
S.C. GENYMAR 2008 SRL <small>J17/1517/2008 RO 24301140 Tel.0236/310166 ; Fax 0236/819630</small>				Beneficiar :	Proiect
SEF PROIECT	Arh. Mircescu Traian		SCARA	MUNICIPIUL GALATI	
PROIECTAT	Arh. Mircescu Traian		1:200	Titlu proiect : REABILITARE SI MODERNIZARE SCOALA GIMNAZIALA NR.18 GALATI	
DESEMAT	Ing. Crisan Daniel		DATA	Titlu plansa : FATADA SUD SCOALA SITUATIE PROIECTATA	
			08/2018		Planşa Nr.31

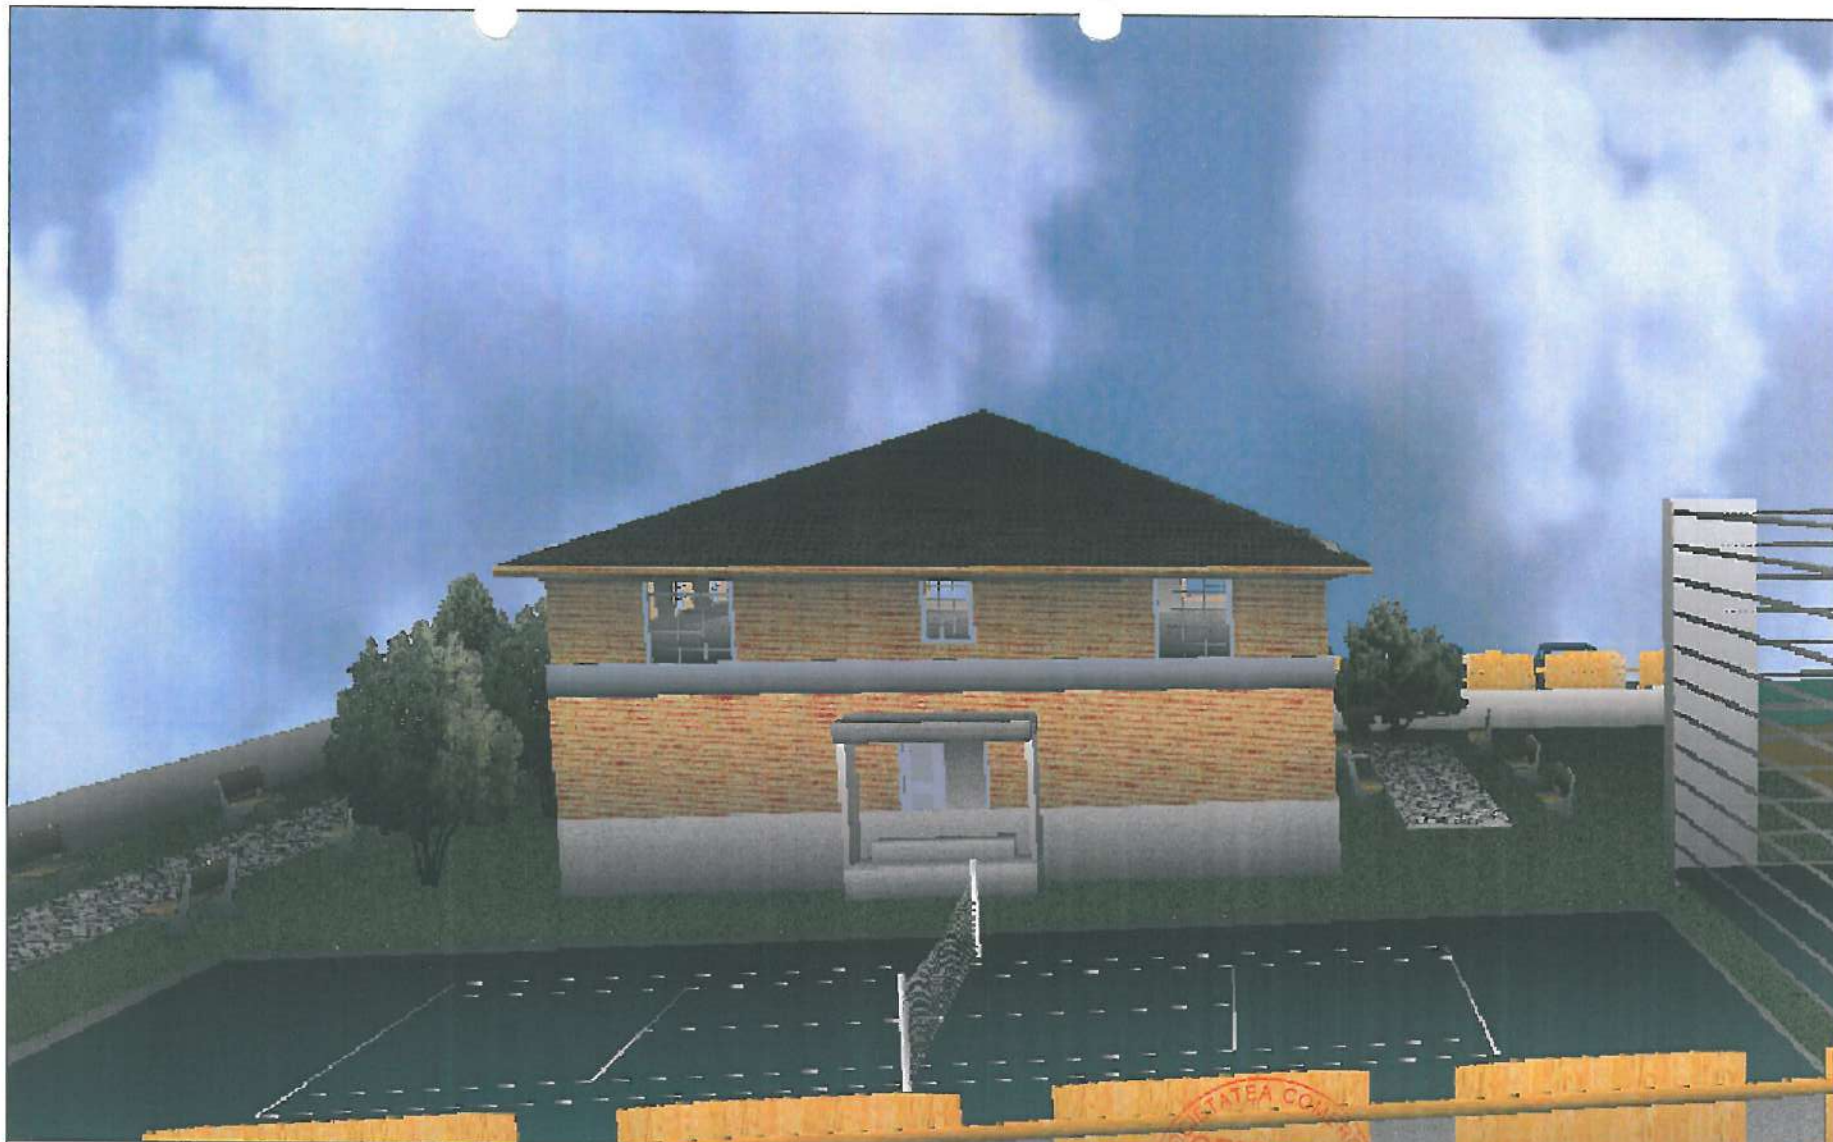
Nelu Traian MIRCESCU Arhitect cu drept de semnatura	VERIFICATOR EXPERT	NUME	SEMNTATURA	CERINTA	EXPERTIZA NR.	DATA	
	S.C. GENYMAR 2008 SRL J17/1517/2008 RO 24301140 Tel.0236/319166 ; Fax 0236/819630					Beneficiar :	Proiect
	SEF PROIECT	Arh. Mircescu Traian	SCARA	Titlu proiect :		Faza	
	PROIECTAT	Arh. Mircescu Traian	1:200	REABILITARE SI MODERNIZARE SCOALA GIMNAZIALA NR.18 GALATI		D.A.L.I.	
DESENAT	Ing. Crisen Daniel	DATA	Titlu plansa :		Plansa Nr. 32		
		08/2018	FATADA EST GRUP ATELIERE SITUATIE PROIECTATA

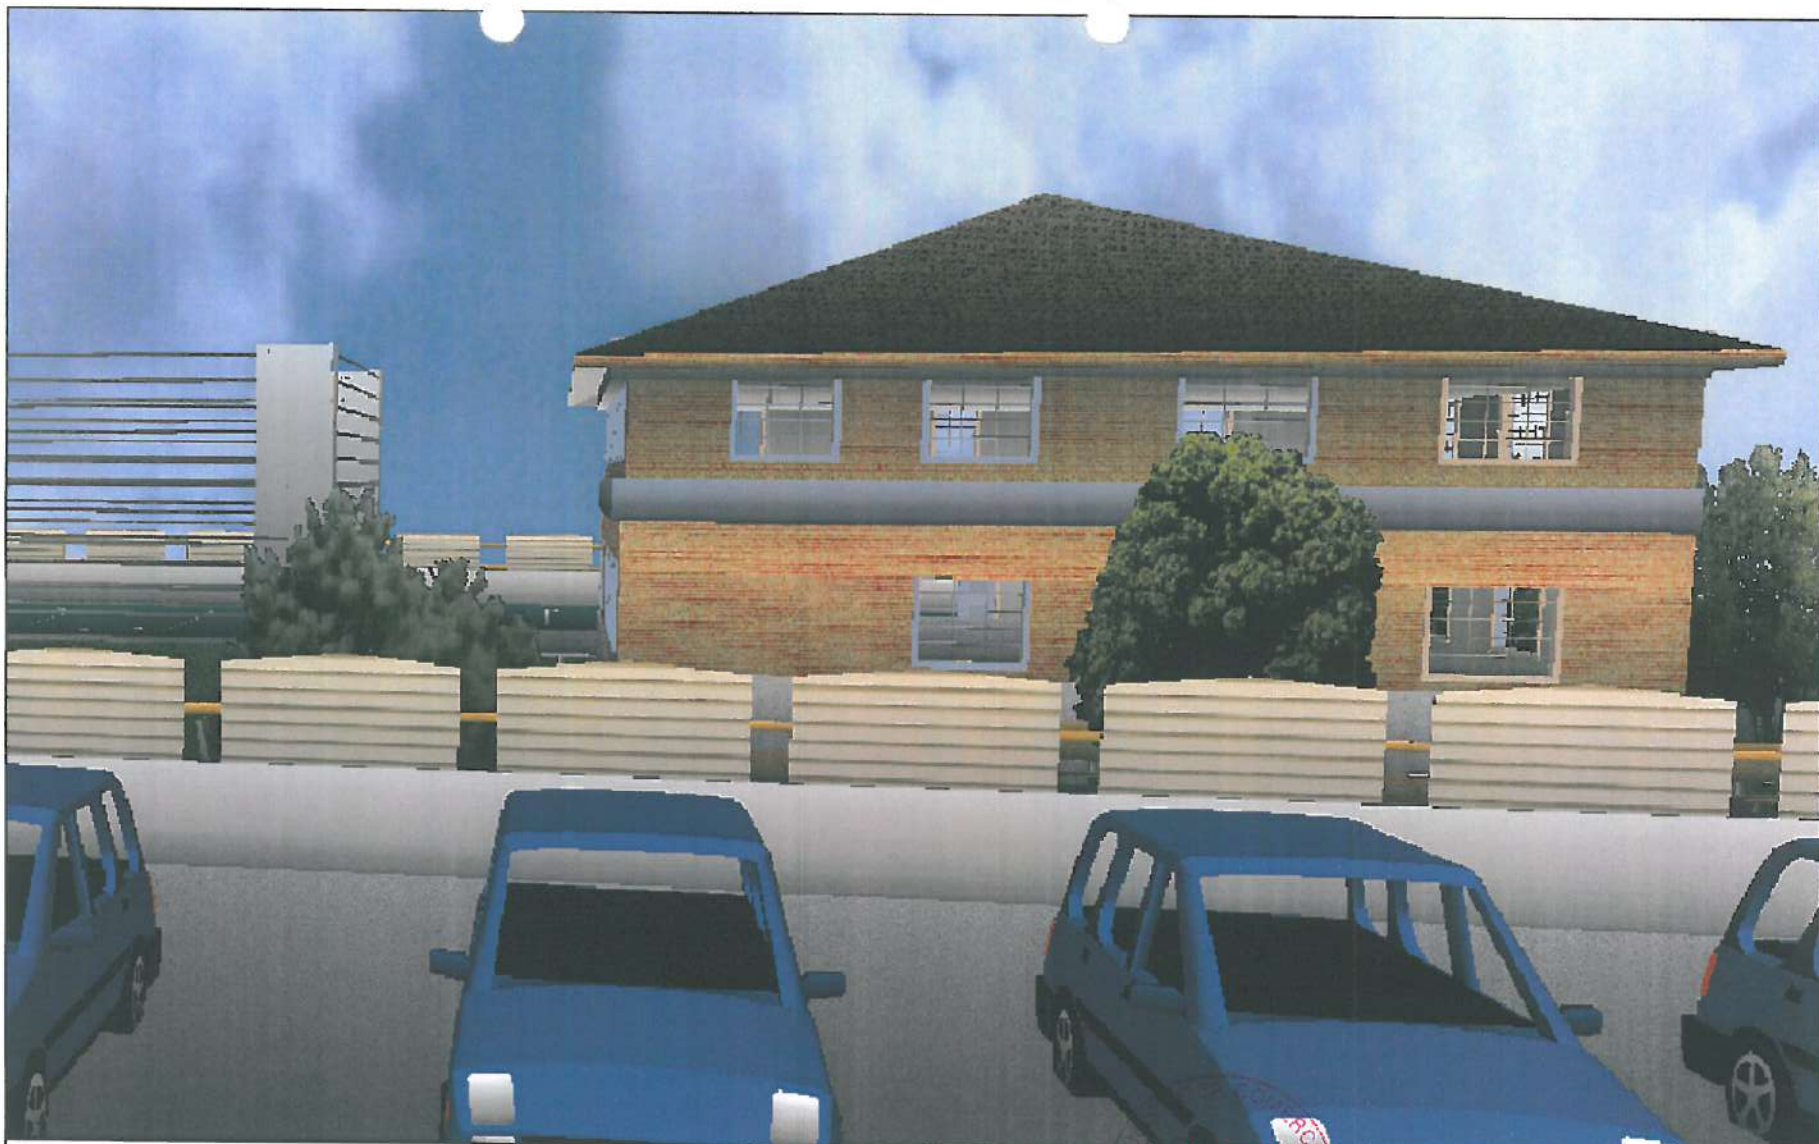
NUME	SEMNATURA	CERINTA	EXPERTIZA NR.	DATA
	VERIFICATOR EXPERT					
	2872 Nelu Traian MIRCESCU Arhitect cu drept de semnatura	S.C. GENYMAR 2008 SRL J17/1517/2008 RO 24301140 Tel.0236/310166 Fax:0236/819630			Beneficiar :	Proiect
	SEF PROIECT	Arh. Mircescu Traian		SCARA	Titlu proiect : REABILITARE SI MODERNIZARE SCOALA GIMNAZIALA NR.18 GALATI	
	PROIECTAT	Arh. Mircescu Traian		1:200	Faza D.A.L.I.	
	DESENAT	Ing. Crisan Daniel		DATA	Titlu plansa :	Plansa Nr. 33
				08/2018	FATADA VEST GRUP ATELIERE SITUATIE PROIECTATA

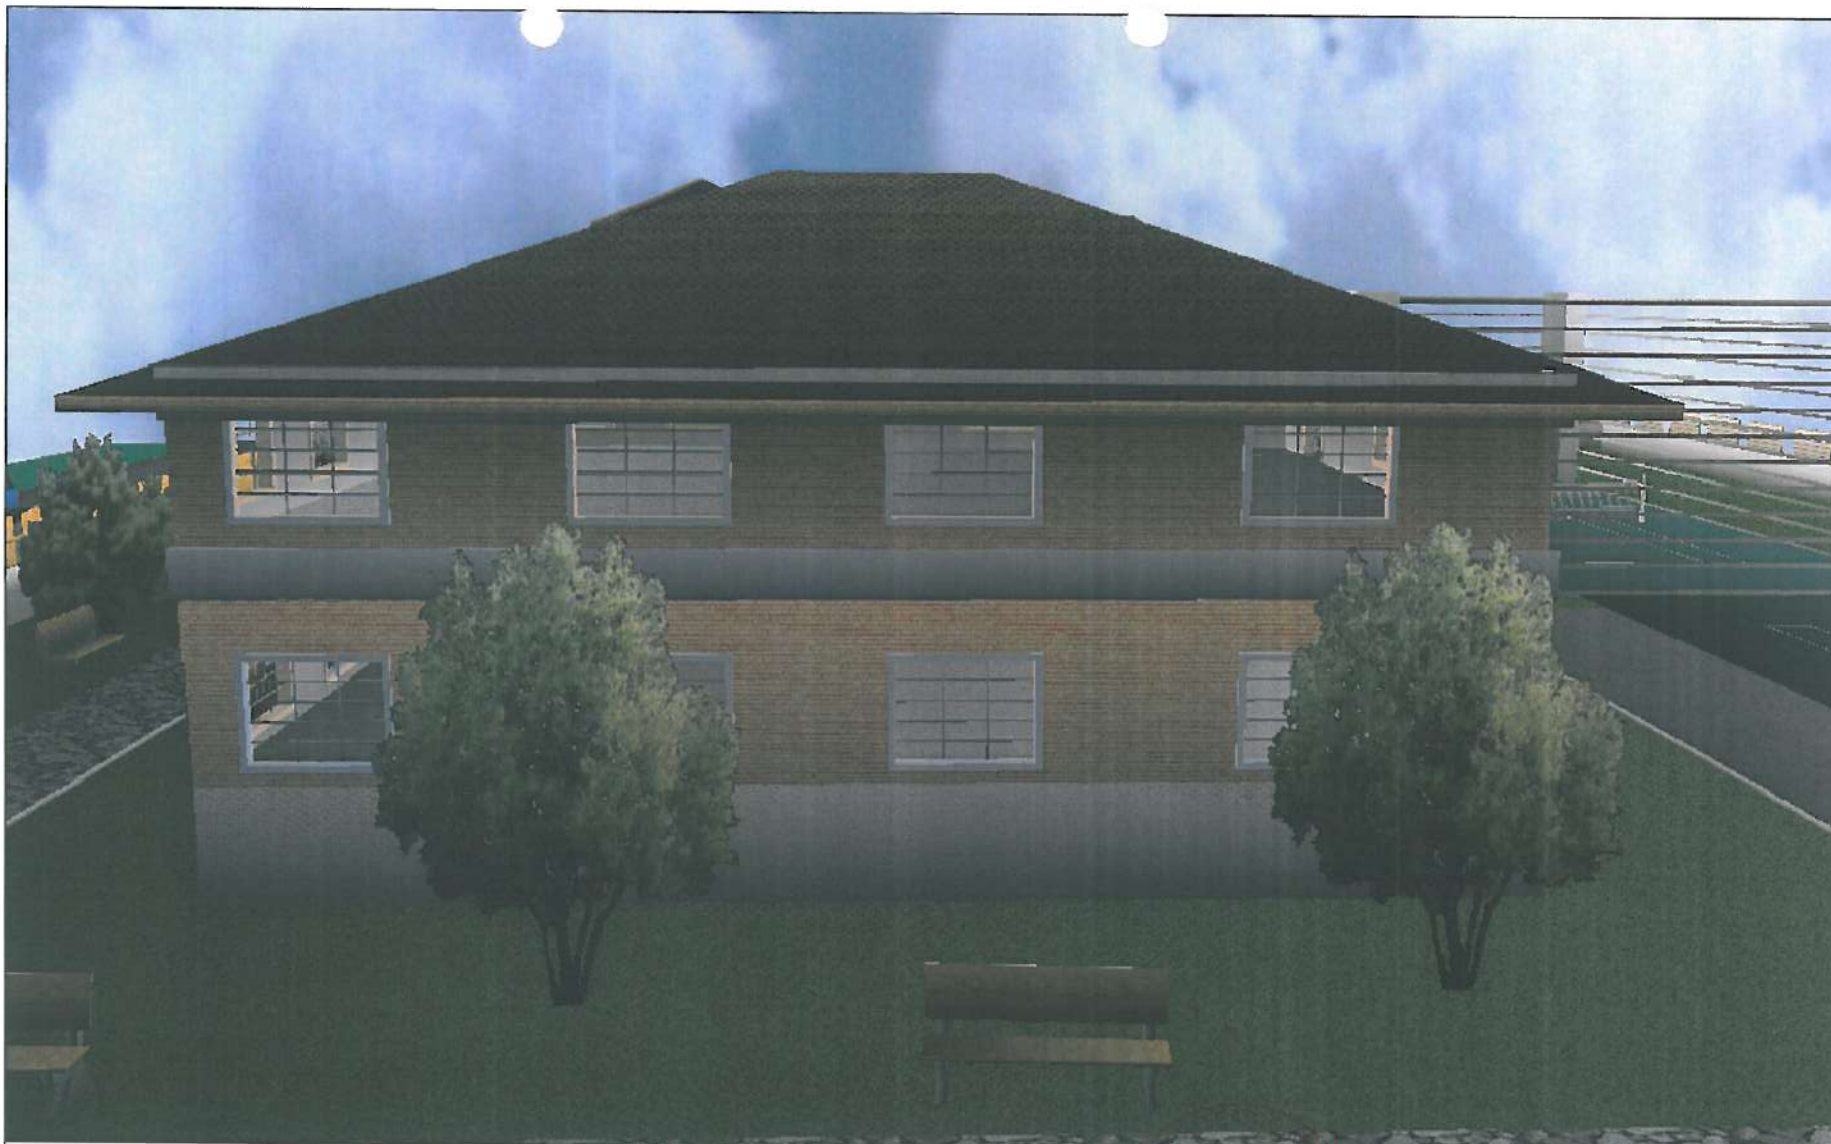
NUME	SEMNATURA	CERINTA	EXPERTIZA NR.	DATA
VERIFICATOR EXPERT					
SEF. PROIECT	Arh. Mircescu Traian		SCARA	Beneficiar :	Proiect
PROIECTAT	Arh. Mircescu Traian		1:200	MUNICIPIUL GALATI	Faza D.A.L.I
DESENAT	Ing. Crisan Daniel		DATA	Titlu proiect :	Plansa Nr. 34
			08/2018	REABILITARE SI MODERNIZARE SCOALA GIMNAZIALA NR.18 GALATI	
				FATADA SUD GRUP ATELIERE SITUATIE PROIECTATA

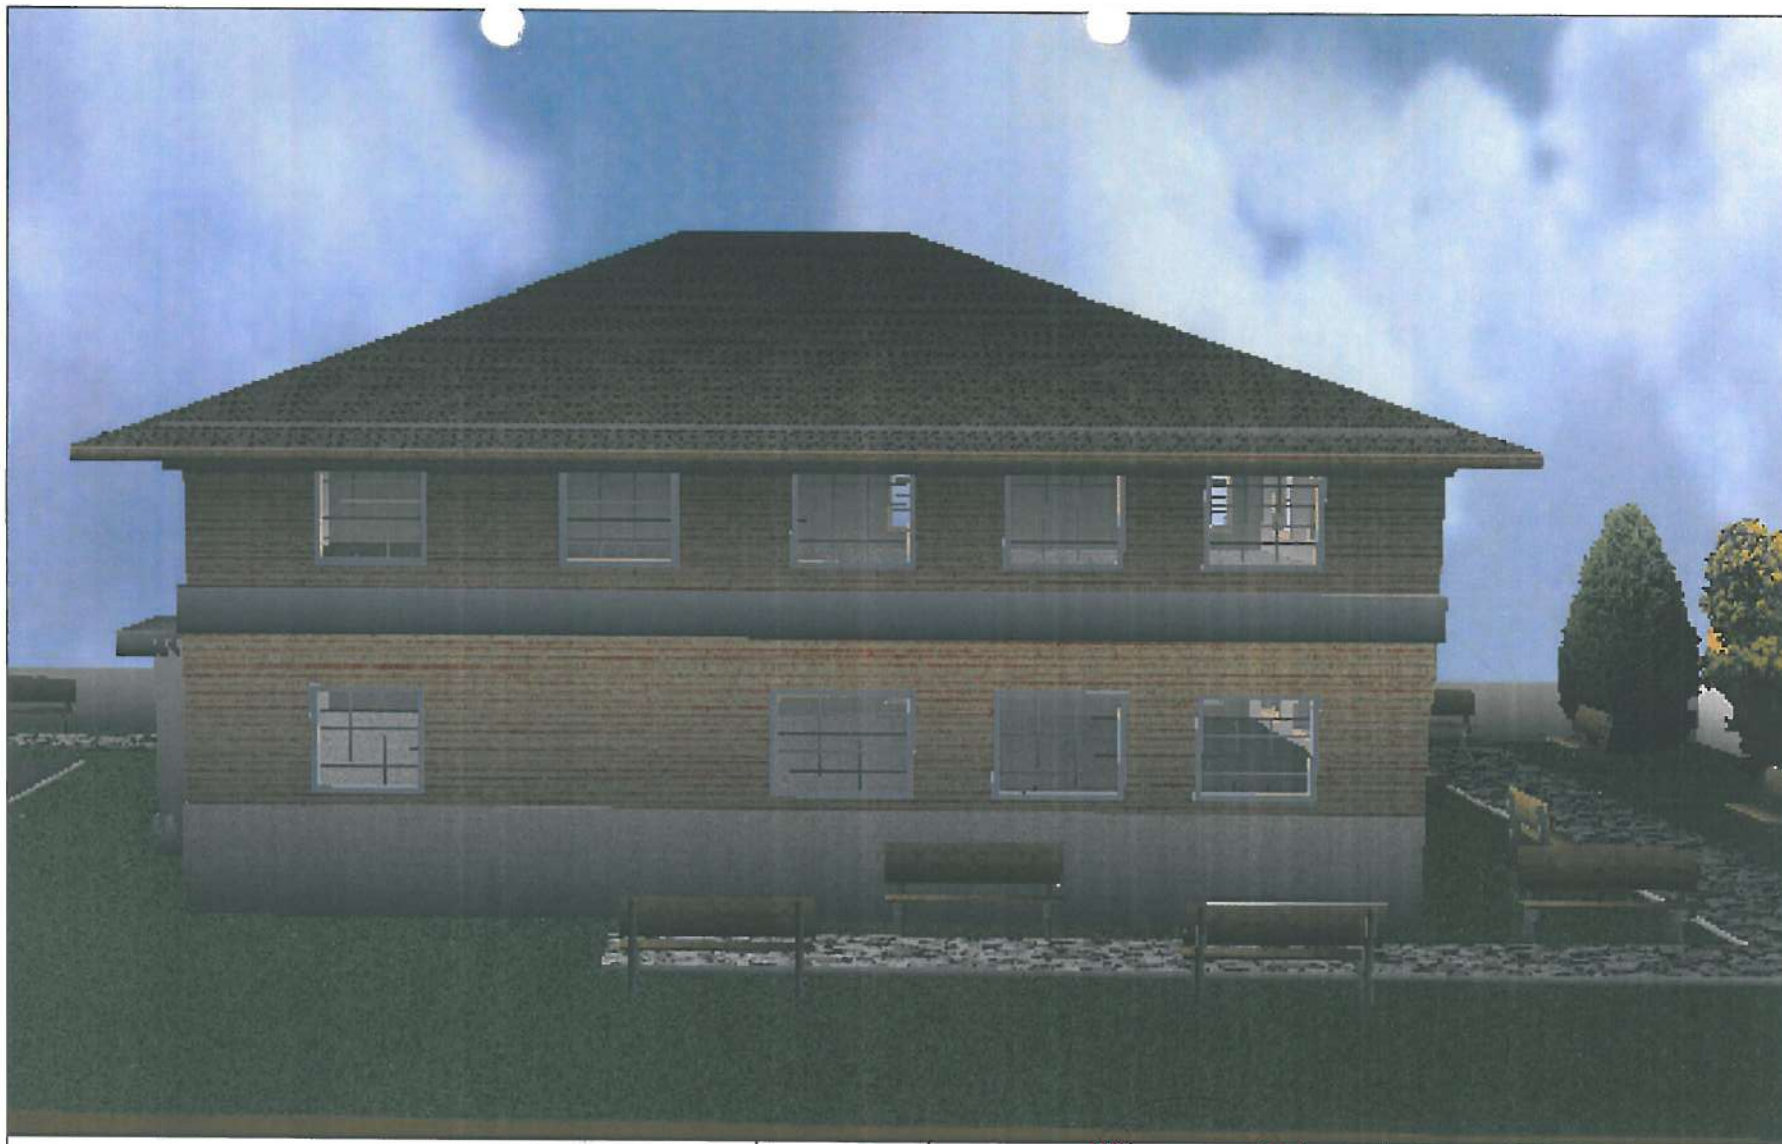
NUME	SEMNTURA	CERINTA	EXPERTIZA NR.	DATA
VERIFICATOR EXPERT					
S.C. GENYMAR 2008 SRL J17/1517/2008 RO 24301140 Tel.0236/310166 ; Fax.0236/819630			Beneficiar :	MUNICIPIUL GALATI	Proiect
SEF PROIECT	Arh. Mircescu Traian		SCARA	Titlu proiect :	Faza
PROIECTAT	Arh. Mircescu Traian		1:200	REABILITARE SI MODERNIZARE SCOALA GIMNAZIALA NR.18 GALATI	D.A.L.I.
DESENAT	Ing. Crisan Daniel		DATA	Titlu plansa :	Plansa
			08/2018	FATADA NORD GRUP ATELIERE SITUATIE PROIECTATA	Nr.35

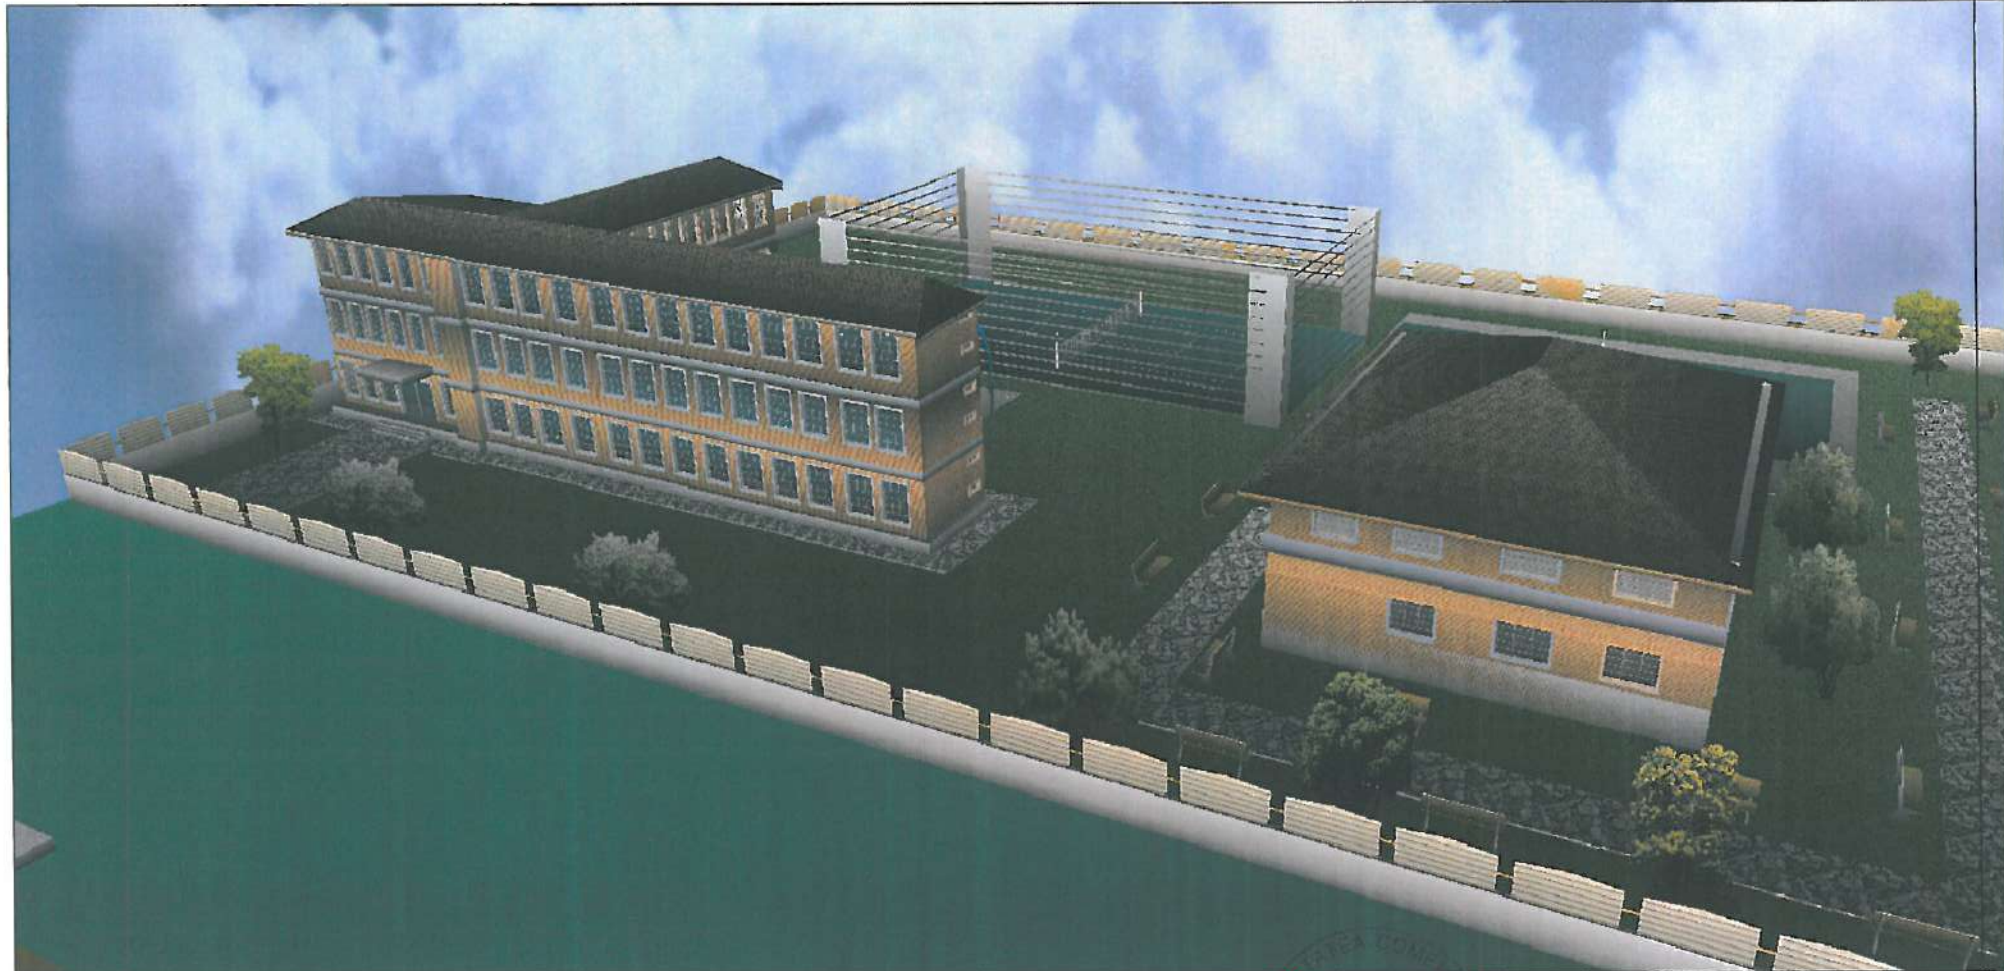
NUME	SEMNATURA	CERINTA	EXPERTIZA NR.	DATA
VERIFICATOR EXPERT					
S.C. GENYMAR 2008 S.R.L. J17/1517/2008 RO 24301140 Tel. 0236/310166 ; Fax 0236/819630				Beneficiar :	Proiect
SEF PROIECT	Arh. Mircescu Traian		SCARA	MUNICIPIUL GALATI	
PROIECTAT	Arh. Mircescu Traian		1:200	Titlu proiect : REABILITARE SI MODERNIZARE SCOALA GIMNAZIALA NR.18 GALATI	
DESEMAT	Ing. Crisan Daniel		DATA	Titlu plansa : PLAN DE SITUATIE PROIECTAT	
			08/2018	Plansa Nr. 36

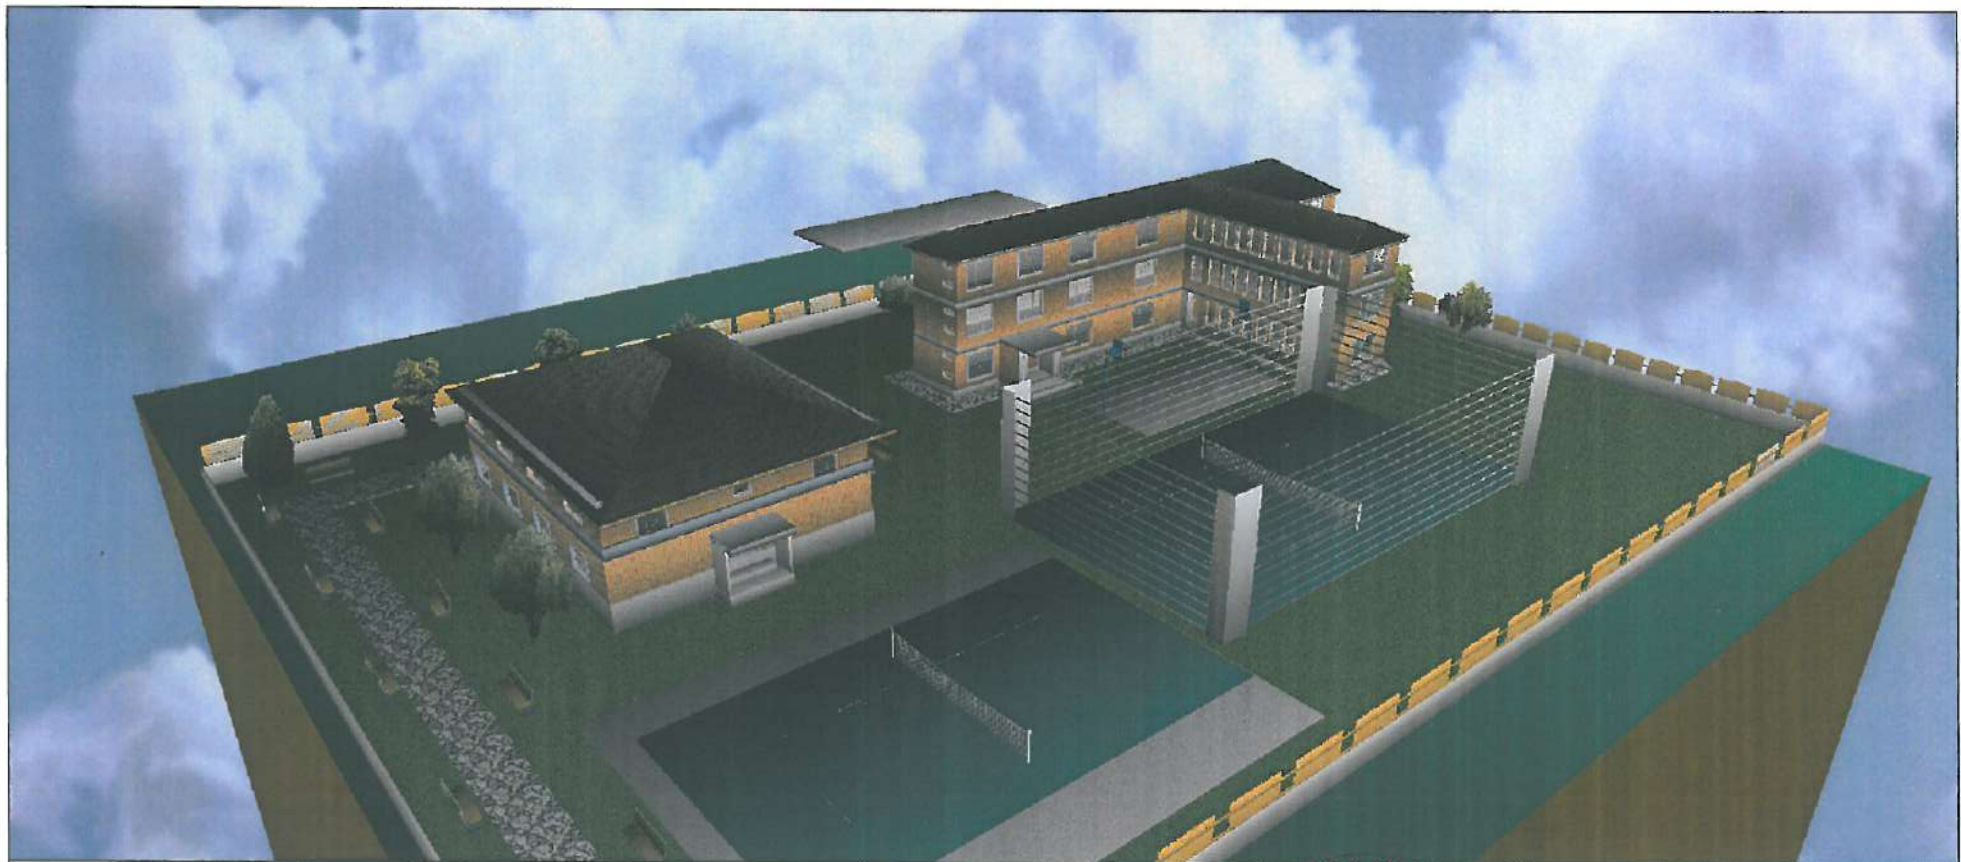
NUME	SEMNATURA	CERINTA	EXPERTIZA NR.	DATA
VERIFICATOR EXPERT					
	S.C. GENYMAR 2008 SRL J17/1517/2008 RO 24301140 Tel.0236/310166 / Fax 0236/848630			Beneficiar :	Proiect
				MUNICIPIUL GALATI	
SEF PROIECT	Arh. Mircescu Traian		SCARA	Titlu proiect :	Faza
PROIECTAT	Arh. Mircescu Traian		1:200	REABILITARE SI MODERNIZARE	D.A.L.I
DESENAT	Ing. Crisan Daniel		DATA	SCOALA GIMNAZIALA NR.18 GALATI	Plansa
			08/2018	PLAN DE SITUATIE PROIECTAT	Nr.37

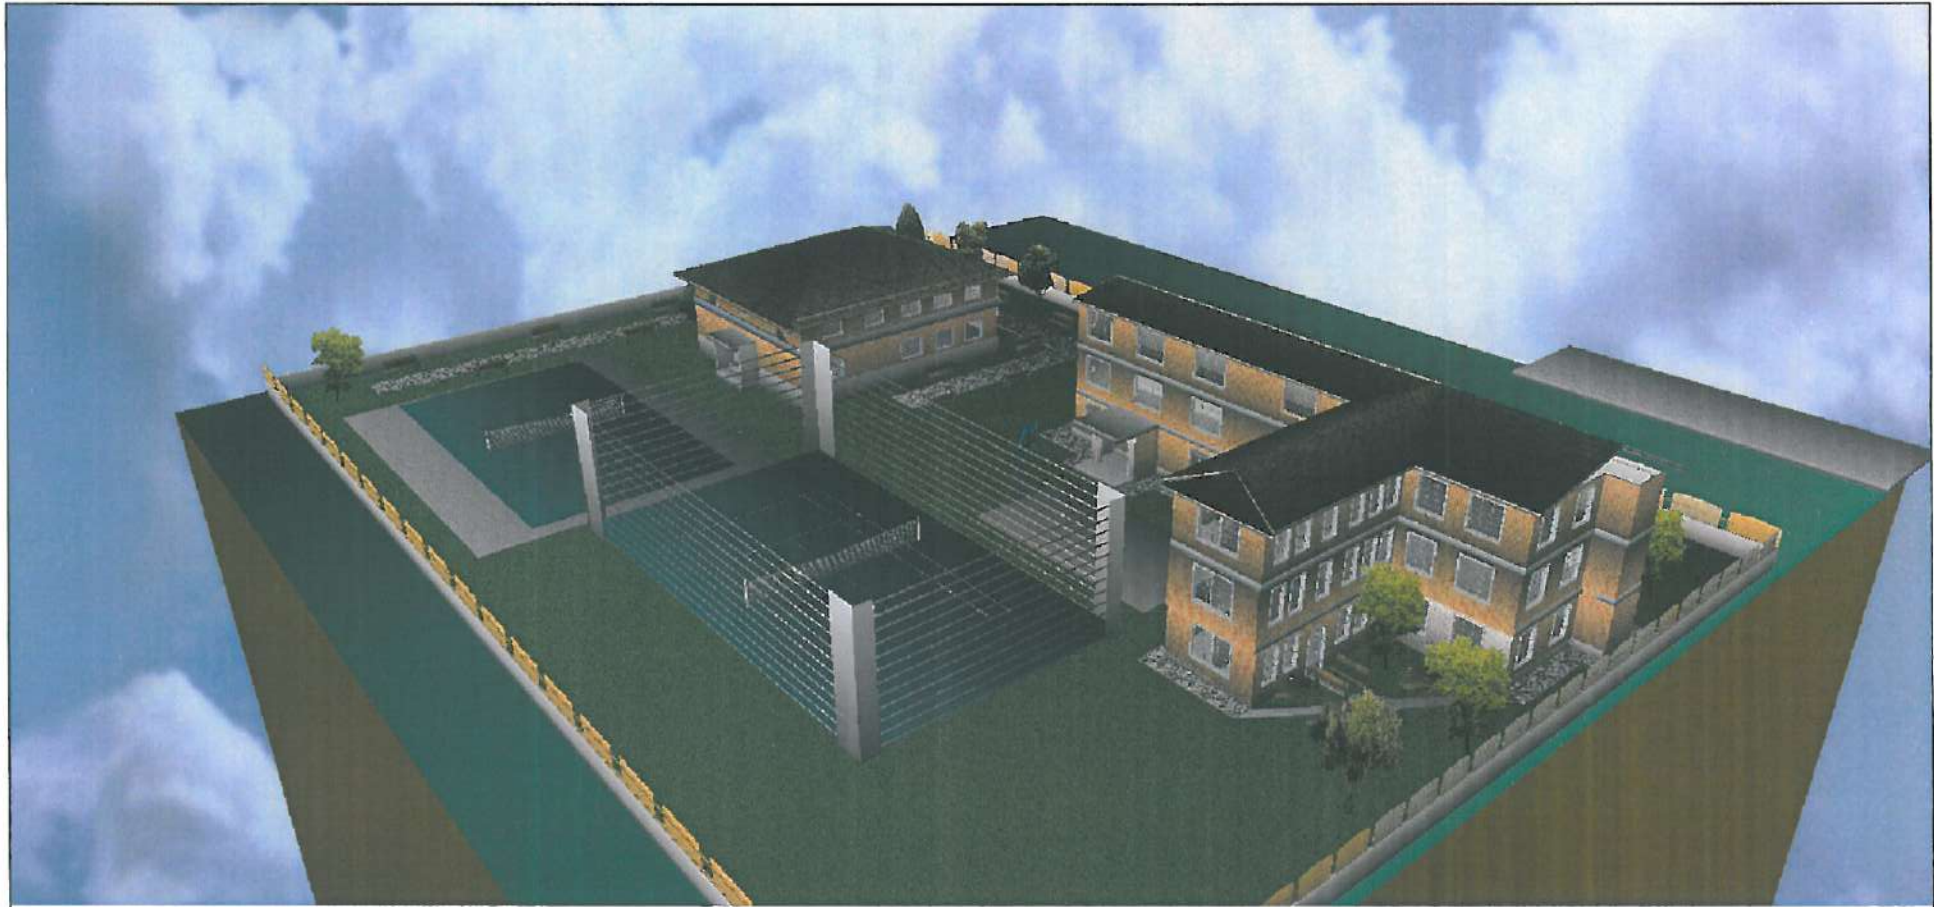
NUME	SEMNTATURA	CERINTA	EXPERTIZA NR.	DATA
  Nelu Traian MIRCESCU Arhitect cu drept de semnatura	VERIFICATOR EXPERT				
S.C. GENYMAR 2008 SRL J17/1517/2008 RO 24301140 Tel.0236/310166 ; Fax 0236/819630				Beneficiar :	Proiect
	SEF PROIECT	Arh. Mircescu Traian	SCARA	MUNICIPIUL GALATI	Faza
	PROIECTAT	Arh. Mircescu Traian	1:200	Titlu proiect : REABILITARE SI MODERNIZARE SCOALA GIMNAZIALA NR.18 GALATI	D.A.L.I
	DESENAT	Ing. Crisan Daniel	DATA	Titlu plansa : PLAN DE SITUATIE PROIECTAT	Plansa Nr.38
			08/2018
